ANALISA KERUSAKAN PADA REBUSAN (*Sterilizer*) KELAPA SAWIT DI PT.BEURATA SUBUR PERSADA

Zakaria¹, Herdi Susanto²

^{1,2}Jurusan Teknik Mesin, Fakultas Teknik, Universitas Teuku Umar
e-mail : zakaria.25012000@gmail.com, herdisusanto@utu.ac.id

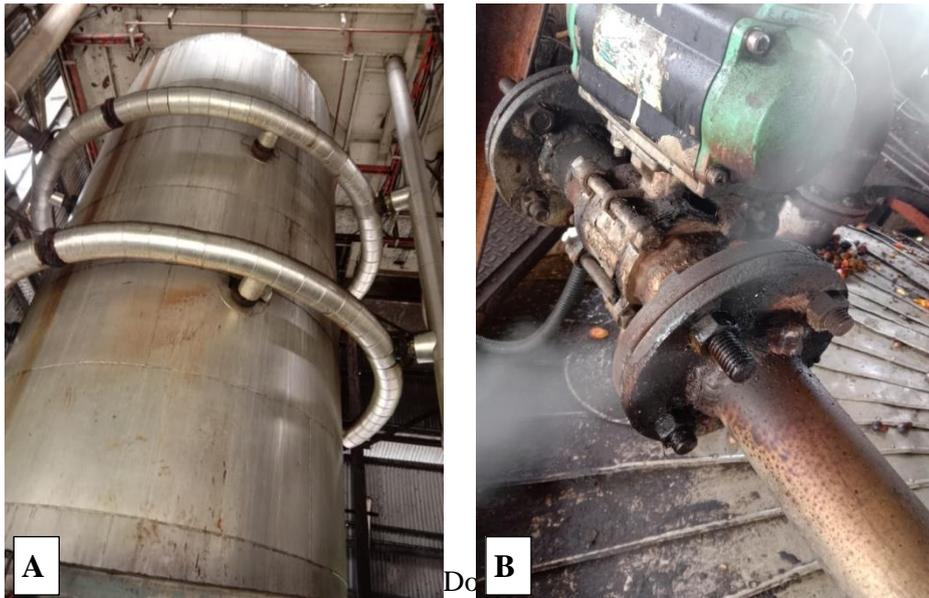
Gambar. 1 Jenis Kerusakan pada rebusan *sterilizer*
A;Kerusakan pada Pipa *Steam Spiral*, B; Kebocoran Pada Pipa *Steam*

1 Dalam realisasinya rebusan sering mengalami kebocoran.

Kebocoran-kebocoran terjadi pada pipa-pipa steam (*main inlet*) dan pintu rebusan. Biasanya, *packing* yang digunakan tidak berfungsi secara maksimal. Ketidak maksimalan ini lebih diutamakan, seperti: mutu *packing* yang belum sesuai, pemasangan *packing* belum tepat, dan melebihi umur teknis.
