# ANALISA KERUSAKAN PADA REBUSAN (*Sterilizer*) KELAPA SAWIT DI PT.BEURATA SUBUR PERSADA

Zakaria<sup>1</sup>, Herdi Susanto<sup>2</sup>

<sup>1,2</sup>Jurusan Teknik Mesin, Fakultas Teknik, Universitas Teuku Umar  
e-mail : [zakaria.25012000@gmail.com](mailto:zakaria.25012000@gmail.com), [herdisusanto@utu.ac.id](mailto:herdisusanto@utu.ac.id)

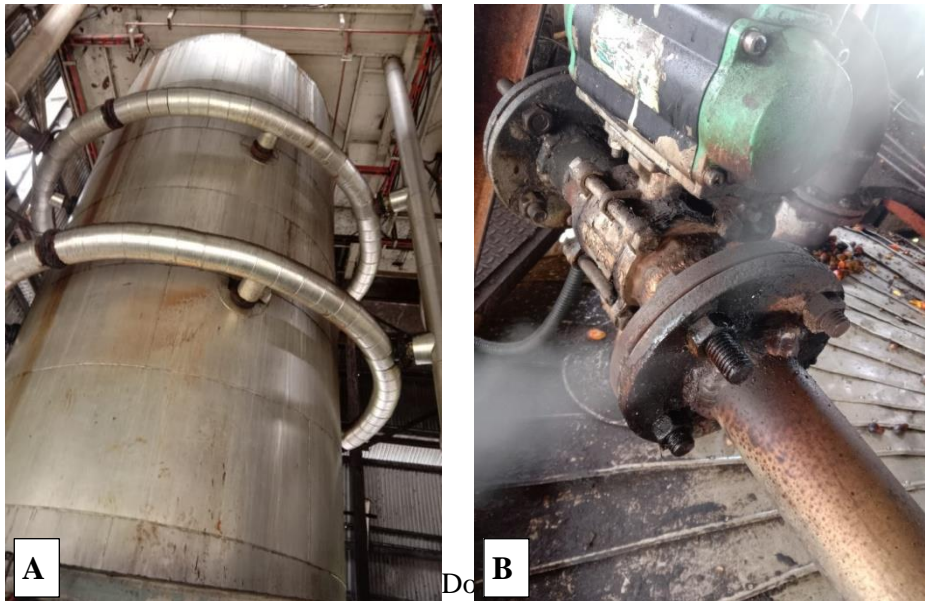
Gambar. 1 Jenis Kerusakan pada rebusan *sterilizer*  
A;Kerusakan pada Pipa *Steam Spiral*, B; Kebocoran Pada Pipa *Steam*

1 Dalam realisasinya rebusan sering mengalami kebocoran.

Kebocoran-kebocoran terjadi pada pipa-pipa steam (*main inlet*) dan pintu rebusan. Biasanya, *packing* yang digunakan tidak berfungsi secara maksimal. Ketidak maksimalan ini lebih diutamakan, seperti: mutu *packing* yang belum sesuai, pemasangan *packing* belum tepat, dan melebihi umur teknis.

- a. Inspeksi harian (*Daily Inspection*), dimana inspeksi ini memeriksa kondisi fisik *steam spiral* secara visual, yaitu : Kelurusan rebusan (*sterilizer*) dan Apakah ada rebusan (*sterilizer*) yang sobek pada saat operasi berlangsung.
- b. Inspeksi bulanan (*Monthly Inspection / Examination Conveyor*), yaitu memeriksa fisik rebusan (*sterilizer*) (kondisi sambungan pipa, kerusakan *steam spiral* serta keausan) pada bagian rebusan (*sterilizer*).

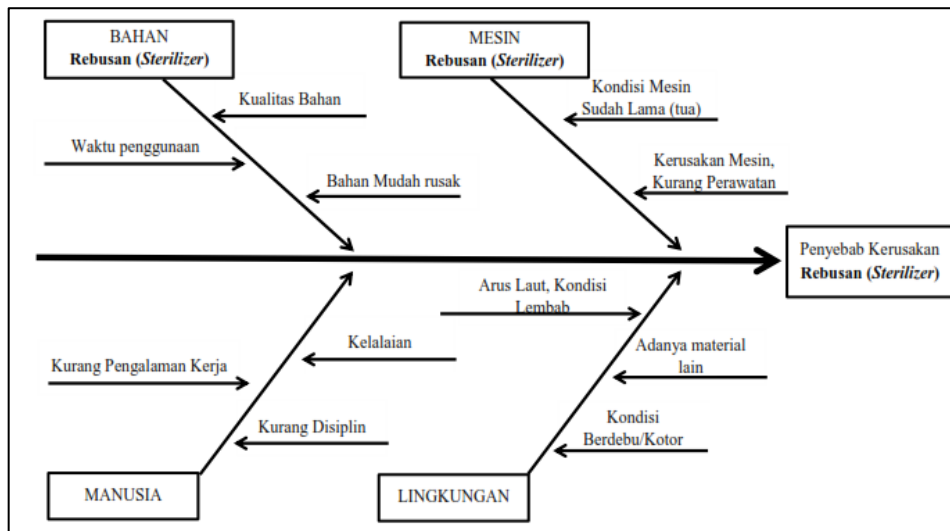
Gambar. 3 Diagram *Fishbone*

Berdasarkan gambar diatas, saat melakukan penelitian di PT. Beurata Subur Persada menyatakan bahwa penyebab kerusakan berdasarkan indikator pengamatan dengan uraian penyebab antara lain seperti manusia (tenaga kerja), mesin, bahan dan lingkungan sekitar [2][8]. Seperti halnya penyebab yang terjadi karena manusia atau tenaga kerja yang mana operator mempunyai standar operasional dalam pengoperasian rebusan (*sterilizer*) yang baik dan benar sehingga lebih efektif serta efisien dalam mencegah kerusakan yang terjadi, selain itu masih adanya kekurangan pengetahuan/pengalaman dalam kinerja serta kelalaian dan kurang disiplinnya saat bekerja akan menyebabkan kerusakan rebusan (*sterilizer*). Jelasnya dapat disajikan pada tabel 1 mengenai rangkuman pembahasan diagram *fishbone* pada rebusan (*sterilizer*) berikut :

Dengan demikian, perlu adanya perbaikan yang dilakukan secara bertahap dengan skala waktu yang ditentukan dalam sistem perbaikan yang perlu dilaksanakan pada alat kerja rebusan (*sterilizer*) agar mesin tetap baik perawatannya saat beroperasi sebagai upaya meningkatkan laju produktivitas [1][2] Dengan demikian hal ini sangat perlu dilakukan mengingat kegunaan alat kerja ini dipakai secara berkelanjutan tanpa henti. Perawatannya dilakukan secara rutin pada bagian rebusan (*sterilizer*) seperti pada Kebocoran-kebocoran terjadi pada pipa-pipa steam (*main inlet*) dan pintu rebusan. Kemudian apabila nantinya terjadi kerusakan pada bagian rebusan (*sterilizer*) perbaikannya cukup lama tergantung tingkatan kerusakannya. Apalagi pada pipa *steam spiral*, hal ini tingkat krusakan pada pipa *steam spiral* dalam memperbaikinya tidak jauh beda dengan pipa *steam spiral* pada alat kerja lainnya. Akan tetapi pada pipa *steam spiral* sendiri perlunya langkah khusus dalam perbaikannya pada saat melakukan perbaikan rebusan (*sterilizer*).[3][4] Pemeliharaan alat kerja rebusan (*sterilizer*) juga harus dilakukan secara rutin seperti halnya pada komponen-komponen lain. Seorang man power harus melakukan kegiatan rutin setiap hari dalam perawatan rebusan (*sterilizer*) yaitu :
