## Pemetaan Risiko Korosi Beton Bertulang pada Bangunan Masjid Baitussalam dan Darul Makmur

**Syarizal Fonna\*, M. Restu Furqan, Syifaul Huzni**

### **Abstrak**

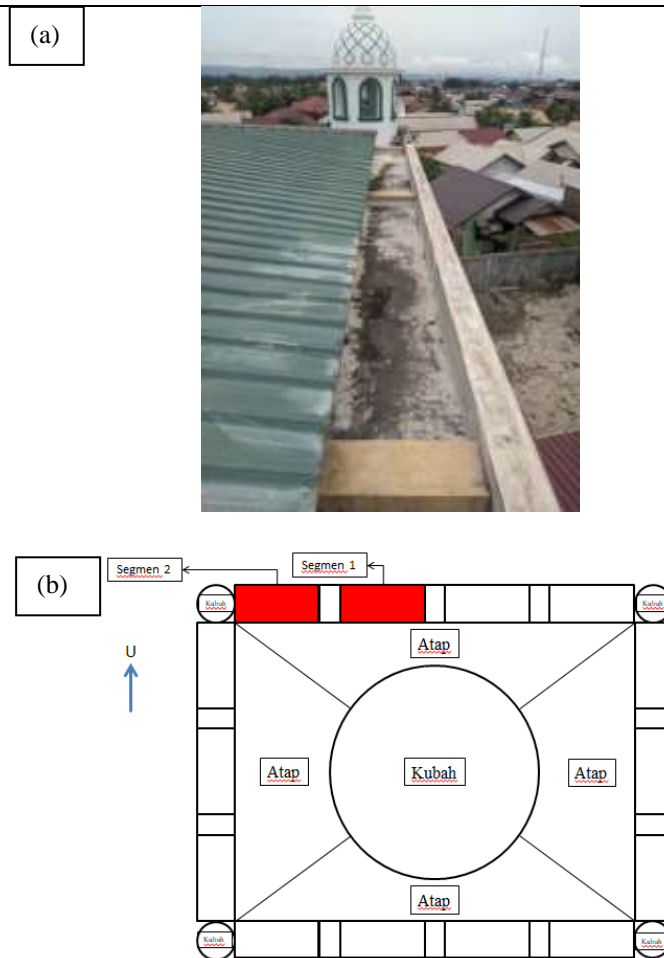
Gambar 2 Area penilaian level risiko korosi: (a) aktual; (b) skematik

Gambar 2(a) dan (b) menunjukkan area penilaian level risiko korosi pada sisi bagian Utara Masjid Baitussalam Gampong Tibang Banda Aceh. Pada masjid ini area yang terlihat secara visual memiliki titik kritis korosi yang berada pada lantai bagian atas masjid.

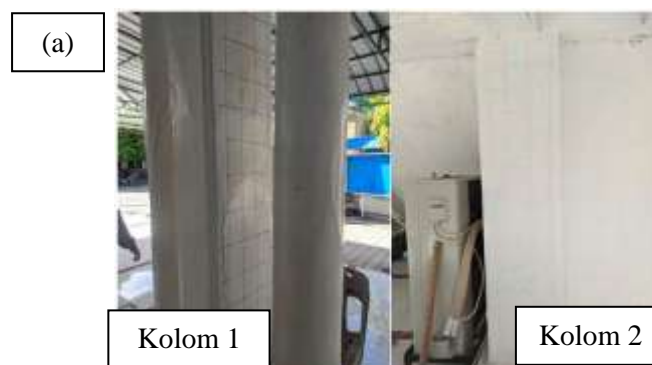
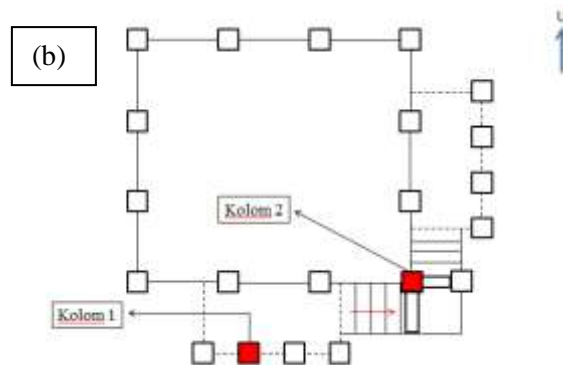
Gambar 3. Area penilaian level risiko korosi: (a) aktual; (b) skematik

Gambar 3(a) dan (b) menunjukkan area penilaian level risiko korosi pada sisi bagian Selatan Masjid Darul Makmur Gampong Lambaro Skep Banda Aceh. Area yang memiliki titik kritis korosi terlihat berada pada bagian kolom masjid.

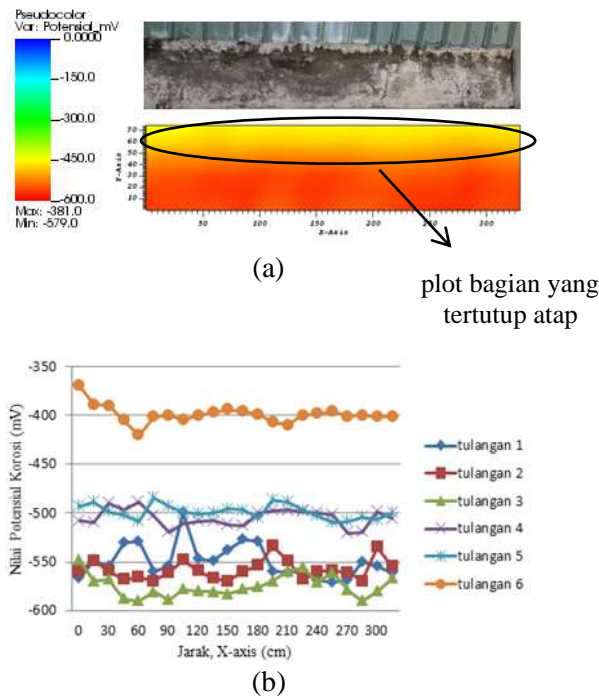
Gambar 10 Distribusi nilai potensial korosi pada segmen I: (a) plot kontur; (b) grafik nilai potensial

Gambar 10 memperlihatkan distribusi nilai potensial korosi pada permukaan segmen I objek Utara dari Masjid Baitussalam. Nilai potensial korosi berada pada rentang -370 mV sampai dengan -590mV. Berdasarkan standar ASTM C876 kategori korosi yang terjadi telah mencapai level risiko korosi sangat tinggi (severe corrosion). Pada bagian yang tertutup atap memiliki nilai potensial yang lebih rendah, hal ini ditandai dengan adanya perbedaan warna pada plot kontur.

mengindikasikan adanya serangan korosi pada baja tulangan struktur beton bertulang. Untuk mengurangi serangan korosi, teknik Electrochemical Chloride Removal (ECR) dapat diterapkan pada titik yang level risiko korosinya masih menengah. Namun, pada level risiko korosi tinggi (high risk) dan korosi parah (severe corrosion), tulangan yang terkorosi parah pada struktur beton bertulang harus diganti dengan tulangan baru untuk memperbaiki kondisi beton dan mencegah terjadinya kerusakan yang lebih parah di masa depan.

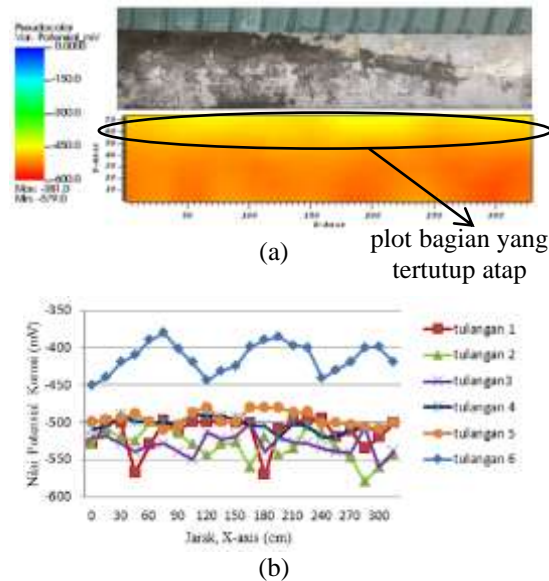
Gambar 11 Distribusi nilai potensial korosi pada segmen II: (a) plot kontur; (b) grafik nilai potensial korosi

Permukaan segmen II objek Utara dari Masjid Baitussalam. Memperlihatkan distribusi nilai potensial korosi berada pada level risiko korosi sangat tinggi (severe corrosion). dimana nilai potensial korosi berada pada rentang -380mV sampai dengan -580mV. Distribusi nilai potensial segmen II objek Utara dari masjid dapat dilihat pada Gambar 11.

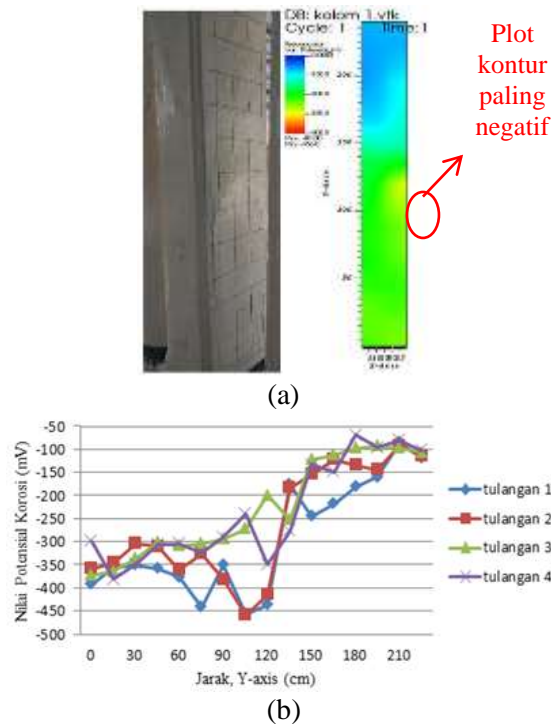
Gambar 12 Distribusi nilai potensial korosi pada kolom I: (a) plot kontur; (b) grafik nilai potensial korosi

Nilai potensial korosi pada permukaan kolom I objek Selatan dari Masjid Darul Makmur berada pada rentang  $-68\text{mV}$  sampai dengan  $-457\text{mV}$ . Berdasarkan rujukan standar ASTM C876 kategori korosi yang terjadi telah mencapai level risiko korosi menengah (intermediate). Distribusi nilai potensial korosi dari kolom I diperlihatkan pada Gambar 12.

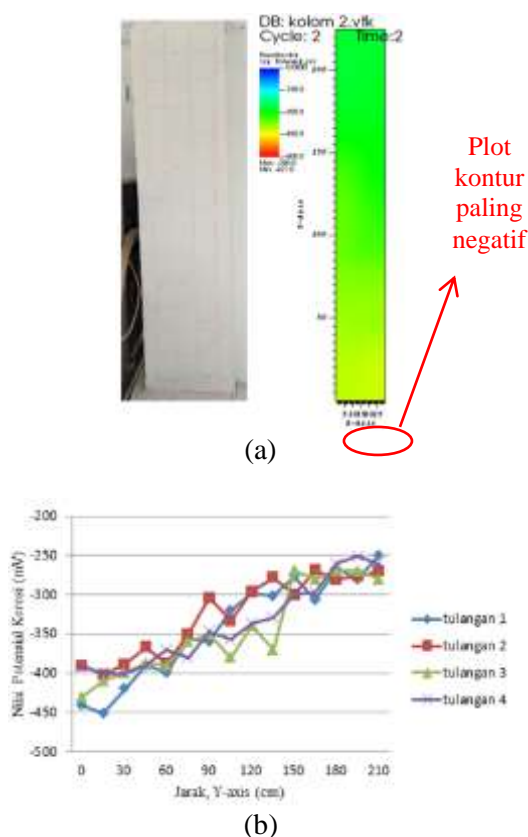
Gambar 13 Distribusi nilai potensial korosi pada kolom II: (a) plot kontur; (b) grafik nilai potensial korosi

Nilai potensial korosi dari permukaan kolom II objek Selatan Masjid Darul Makmur memiliki nilai potensial korosi pada rentang -250mV sampai dengan -451mV. Pada standar ASTM C876 kategori korosi yang terjadi telah mencapai level risiko korosi tinggi (high risk). Nilai distribusi potensial korosi dari kolom II diperlihatkan pada Gambar 13.

Nilai potensial korosi  $>-200$  mV (low risk) level risiko korosi rendah menunjukkan terjadinya korosi pasif dan nilai potensial -200 mV sampai -300 mV (intermediate risk) menandakan telah rusaknya lapisan pasif dan mulai terjadinya korosi awal. Monitoring secara berkala dapat dilakukan sebagai tindakan penanganan korosi pada level korosi rendah (low risk) [9]. Sedangkan penanganan untuk level risiko korosi menengah (intermediate) dapat dilakukan teknik Electrochemical Chloride Removal (ECR), dan pada level korosi tinggi (high risk) hingga terkorosi parah dapat dilakukan dengan metode tradisional atau penggantian tulangan yang terkorosi [10].
