Analisa Kegagalan Baut Pengikat Pelat *Trunnion* *Linner* pada Unit *Cement Mill 1* Di PT. X

This study aims to determine the reasons behind the malfunction of the fastening bolts for the trunnion plate on cement mill unit 1 at PT. X. The research approach employed is an observational investigation comprising of two primary stages. The first phase involves identifying the causes of bolt fractures through macroscopic observations to examine the patterns of bolt fractures. The second phase involves analyzing the forces acting on the bolts by calculating the inertial forces generated due to torque tightening, followed by determining the centrifugal forces produced by the ground material and calculating the bending moments affecting the bolts. The findings of this study revealed that the primary reason for bolt failure is the existence of crack patterns characterized by substantial plastic deformation in the bolt body; this form of fracture is classified as ductile fracture. Analysis of the forces acting on the bolt also revealed that the stress applied to the bolt exceeds its strength capacity. The stress reached 436 MPa, whereas the bolt's strength was only around 330 MPa (yield str

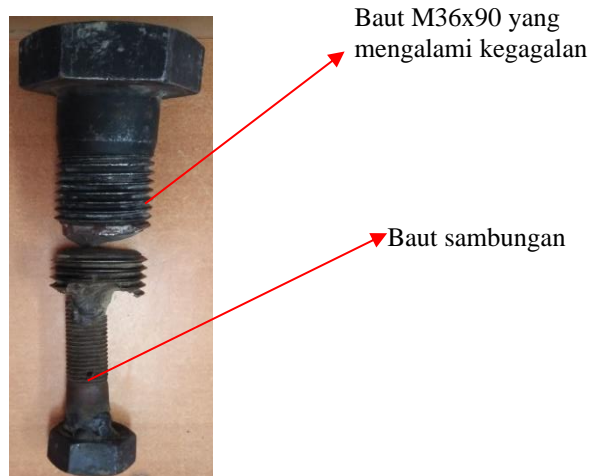
Pada akhir Juni 2019 terjadi perputusan baut pengikat *Pelat trunion* pada *trunion liner*. Kejadian ini sudah sering terjadi dalam 3 bulan terakhir ini, setiap sebulan sekali pasti ada baut yang putus atau patah pada *pelat trunion*. Patahan ini terjadi di antarmuka (*interface*) antara sambungan *pelat trunion* dan sambungan *trunion liner*. Baut pengikat *pelat trunion* ini dikencangkan dengan torsi pengencangan awal 1900 Nm.

Gambar 4. Baut M36x90 yang mengalami kegagalan, sisa baut masih menempel pada baut lain karena proses pengeluaran baut.

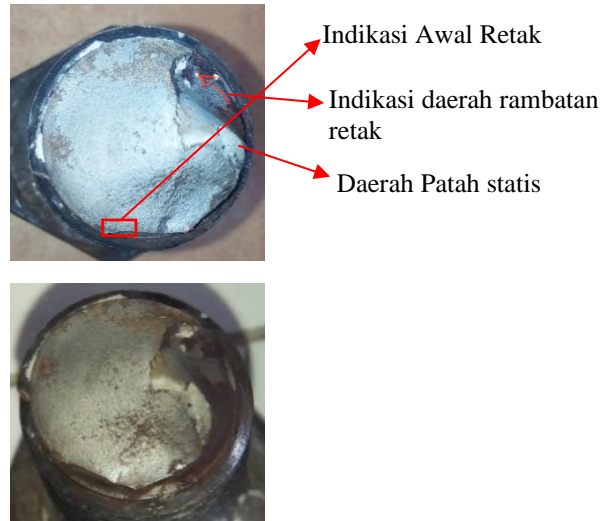
Gambar 5. Permukaan Patahan Baut

Dari pengamatan secara kasat mata dengan memakai kamera digital pada foto 5, tampak sekrup M36x90 yang mengalami kegagalan. Di permukaan patahannya, terlihat petunjuk titik mula retakan yang terletak di luaran baut yang mengalami fokus kekuatan. Selanjutnya, retakan ini merambat ke arah berlawanan dengan arah jarum jam hingga terjadi patah akhir. Analisis pola patahan mengungkapkan bahwa jenis kegagalan ini dapat diklasifikasikan sebagai patah ulet. Hal ini dapat diamati dari adanya deformasi plastis yang cukup besar pada material, yang menyebabkan permukaan patahannya memiliki karakteristik yang kasar dan berserabut[13]. Fenomena ini menunjukkan bahwa baut mengalami pembebanan hingga melebihi batas elastisitasnya, mengalami deformasi plastis, dan akhirnya patah secara bertahap. Tambahan elemen-elemen di atas, lokasi sekrup juga bisa memengaruhi ketangguhan sekrup dan tekanan sentrifugal yang dialaminya. Pada analisis letak sekrup yang ideal menerima tekanan sentrifugal pada bangunan sambungan sekrup adalah di posisi khusus. Maka dari itu, sangat krusial untuk memperhatikan elemen-elemen tersebut agar sekrup tidak mengalami kegagalan struktural[14].

Menurut analisa di atas, dapat disarikan bahwa akar kegagalan baut berdasarkan pengamatan dengan mata telanjang/makro adalah fraktur plastis, dengan perubahan bentuk yang signifikan pada bahan. Dari evaluasi gaya-gaya yang beroperasi pada baut, beban yang diterima baut lebih tinggi dari batas tegangan yang diijinkan, sehingga baut M36x70 dinyatakan tidak memenuhi ketentuan keamanan.

Temuan ini diinginkan bisa menjadi landasan bagi penelitian selanjutnya untuk mengeksplorasi dari sudut pandang metalurgi.
