Analisis Nilai Kondisi Jalan dan Kemantapan Jalan Sebagai Jalur Evakuasi

Meidia Refiyanni¹, Cut Suciatina Silvia²

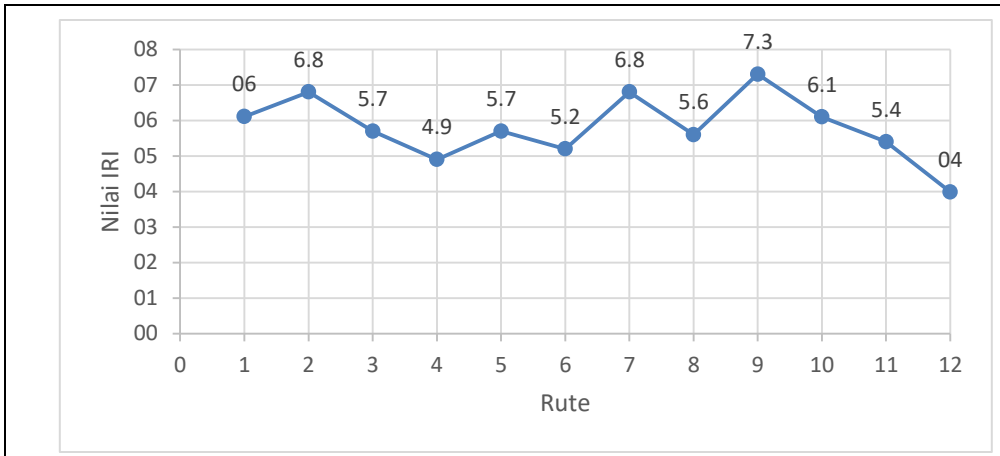
Gambar 2 Grafik Rerata Nilai IRI

Hasil dari analisis *International Roughness Index* (IRI) berdasarkan Tabel 8 menunjukkan pada rute 1 sampai rute 11 yaitu $4,1 < \text{nilai IRI rata-rata} < 8,0$ dengan kebutuhan penanganannya hanya pemeliharaan berkala. Namun dari setiap rute pada lokasi studi juga terdapat beberapa Sta yang kebutuhan penanganannya yaitu peningkatan jalan di karenakan $8 < \text{nilai IRI rata-rata} < 12$. Kondisi ini menunjukkan dimana dominan kondisi jalan di lokasi tersebut kondisi jalannya sedikit sekali berlubang, namun permukaan jalan agak tidak rata. Penilaian kondisi jalan dengan metode IRI pada lokasi studi untuk Kecamatan Johan Pahlawan dapat dikategorikan layak sebagai jalur evakuasi.

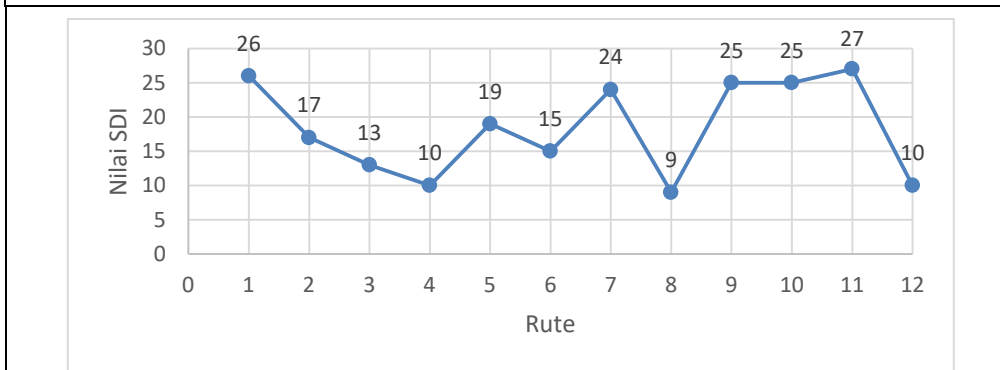
Gambar 3 Grafik Rerata Nilai SDI

Sedangkan berdasarkan hasil yang diperoleh dari perhitungan nilai SDI untuk semua rute pada lokasi penelitian, menghasilkan nilai SDI berada < 50 . Kondisi ini menunjukkan bahwa 11 rute pada lokasi studi berada pada kondisi jalan baik. Penilaian kondisi jalan dengan metode SDI pada lokasi studi untuk Kecamatan Johan Pahlawan dapat dikategorikan layak sebagai jalur evakuasi.

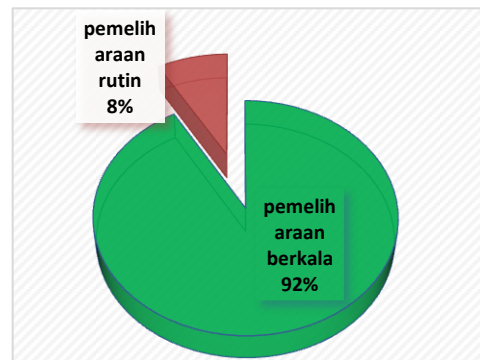
Gambar 4 Penanganan Jalan Metode IRI

Berdasarkan tabel 10 penanganan perkerasan jalan menggunakan metode IRI, didapat bahwa alternatif penanganan perkerasan jalan untuk 11 rute pada Kecamatan Johan Pahlawan adalah 92% pemeliharaan secara berkala dan 8% pemeliharaan rutin. Jika dilihat penanganan perkerasan menggunakan metode SDI untuk ke 11 rute yang ditinjau, diperoleh pemeliharaan rutin sebesar 100%. Dari kedua metode yang digunakan yaitu metode IRI dan SDI, untuk menentukan tingkat kemantapan jalan maka kondisi perkerasan jalan untuk ke 11 rute diperoleh 90% kondisi mantap dan 10% kondisi tidak mantap. Tingkat kemantapan jalan merupakan kondisi jalan baik sampai dengan kondisi jalan sedang. Dengan demikian kondisi jalan tersebut masih layak dijadikan sebagai jalur evakuasi ketika terjadi gempa.
