## EVALUASI KERUSAKAN AKIBAT GEMPA PADA BANGUNAN GEDUNG BANK ACEH CABANG SIGLI

Samsunan

Jurusan Teknik Sipil Fakultas Teknik Universitas Teuku Umar;  
Kampus UTU, Alue Penyareng, Meulaboh – Aceh Barat, Indonesia  
e-mail: [samsunan@utu.ac.id](mailto:samsunan@utu.ac.id)

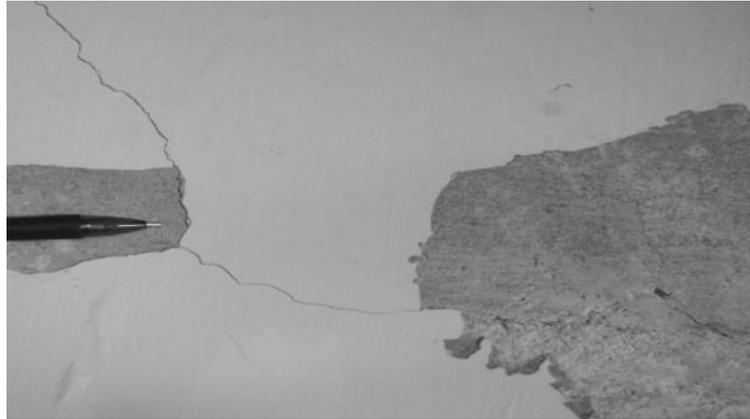
Kerusakan yang terjadi dominan retak lentur dan retak geser pada balok lantai *basement*. Retak geser pada balok terlihat adanya retak yang diagonal/miring pada bagian dekat tumpuan balok. Sedangkan retak lentur terjadi pada kolom dan balok dengan dimensi bukaan retak sekitar 1-2 mm dan cenderung terjadi pada bagian lapangan atau ditengah-tengah bentang balok. Bentuk dan pola retak yang terjadi sebagaimana terlihat pada gambar 5 dan gambar 6 di bawah ini.

Gambar 5. Retak geser pada balok

Kerusakan bangunan yang terjadi pada gedung Bank Aceh Cabang Sigli tersebut, dominan terjadi pada bagian belakang sisi kiri bangunan. Dilihat dari denah lantai I bangunan pada bagian tersebut terdapat ruang brankas, kemungkinan kerusakan itu akibat adanya beban dan kekakuan bangunan yang tidak seimbang. Sehingga saat gempa terjadi, bangunan tersebut mengalami retak pada bagian balok dan masih dapat diperbaiki.

1. Kerusakan yang terjadi akibat gempa pada bangunan gedung tersebut tergolong dalam kategori kerusakan ringan.
2. Bangunan tersebut mengalami retak pada bagian struktural namun masih bisa diperbaiki pada elemen struktural yang rusak tersebut. Metode dan tata cara perbaikan dapat dikonsultasikan dengan pihak yang profesional.

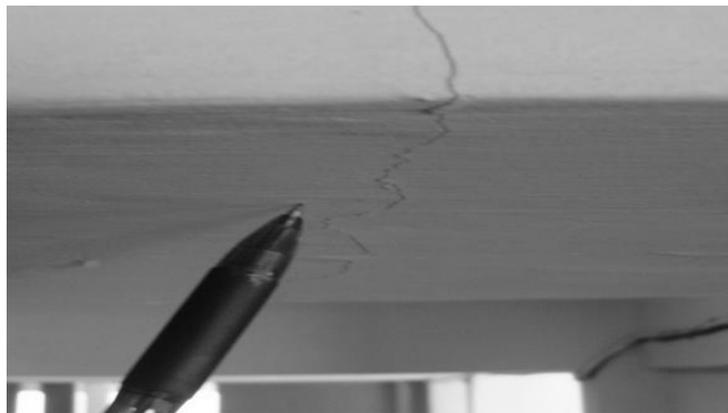
Gambar 6. Retak lentur pada balok

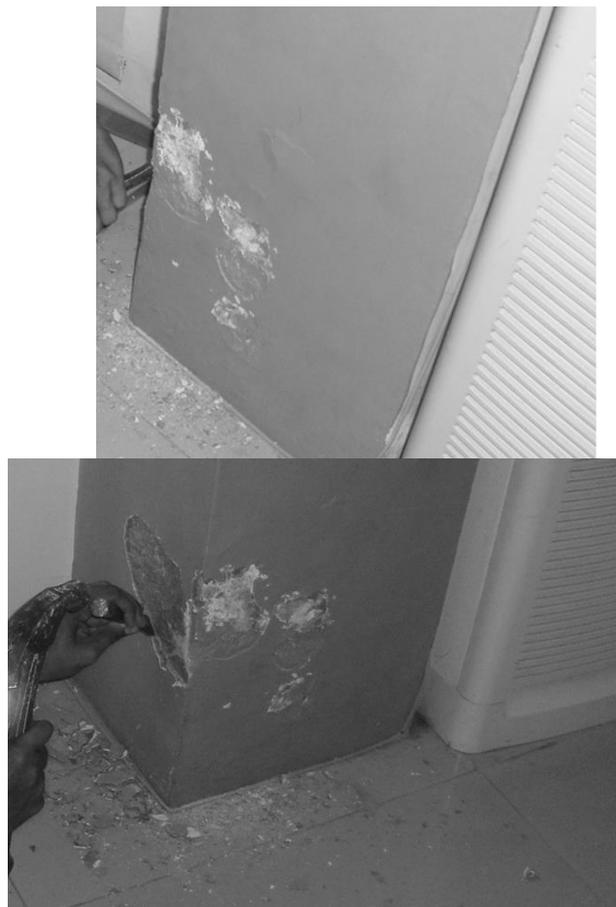
Pada bagian lantai 1 (ruang pelayanan nasabah) terdapat beberapa kolom yang pada bagian pangkalnya mengalami pengapuran. Hal ini kemungkinan akibat adanya unsur alkali yang terkontaminasi. Namun, penulis tidak bisa menyimpulkan apakah unsur yang mempengaruhi mutu beton tersebut terkontaminasi pada saat pengecoran atau setelah bangunan difungsikan. Kondisi ini akan mengakibatkan penurunan mutu beton pada kolom tersebut. Pengapuran pada kolom tersebut dapat dilihat pada gambar 7 di bawah ini.

Gambar 7. Kondisi kolom mengalami pengapuran
