EVALUASI KERUSAKAN AKIBAT GEMPA PADA BANGUNAN GEDUNG BANK ACEH CABANG SIGLI

Samsunan

Jurusan Teknik Sipil Fakultas Teknik Universitas Teuku Umar;
Kampus UTU, Alue Penyareng, Meulaboh – Aceh Barat, Indonesia
e-mail: samsunan@utu.ac.id

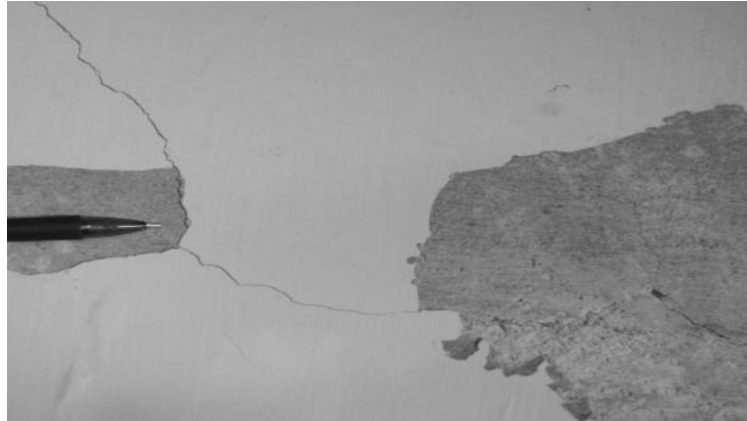
Hasil tinjauan terhadap struktur bangunan pada umumnya masih baik. Tinjauan secara langsung yang dilakukan pada bagian elemen struktur bangunan, hanya beberapa bagian elemen struktur yang mengalami retak pada kolom lantai dasar, balok lantai I dan balok lantai II. Kerusakan tersebut pada balok berupa retak lentur dan retak geser. Kerusakan dominan terjadi pada bagian belakang sisi kiri bangunan.

Kerusakan yang terjadi dominan retak lentur dan retak geser pada balok lantai *basement*. Retak geser pada balok terlihat adanya retak yang diagonal/miring pada bagian dekat tumpuan balok. Sedangkan retak lentur terjadi pada kolom dan balok dengan dimensi bukaan retak sekitar 1-2 mm dan cenderung terjadi pada bagian lapangan atau ditengah-tengah bentang balok. Bentuk dan pola retak yang terjadi sebagaimana terlihat pada gambar 5 dan gambar 6 di bawah ini.

Gambar 5. Retak geser pada balok

Kerusakan bangunan yang terjadi pada gedung Bank Aceh Cabang Sigli tersebut, dominan terjadi pada bagian belakang sisi kiri bangunan. Dilihat dari denah lantai I bangunan pada bagian tersebut terdapat ruang brankas, kemungkinan kerusakan itu akibat adanya beban dan kekakuan bangunan yang tidak seimbang. Sehingga saat gempa terjadi, bangunan tersebut mengalami retak pada bagian balok dan masih dapat diperbaiki.

1. Kerusakan yang terjadi akibat gempa pada bangunan gedung tersebut tergolong dalam kategori kerusakan ringan.
2. Bangunan tersebut mengalami retak pada bagian struktural namun masih bisa diperbaiki pada elemen struktural yang rusak tersebut. Metode dan tata cara perbaikan dapat dikonsultasikan dengan pihak yang profesional.

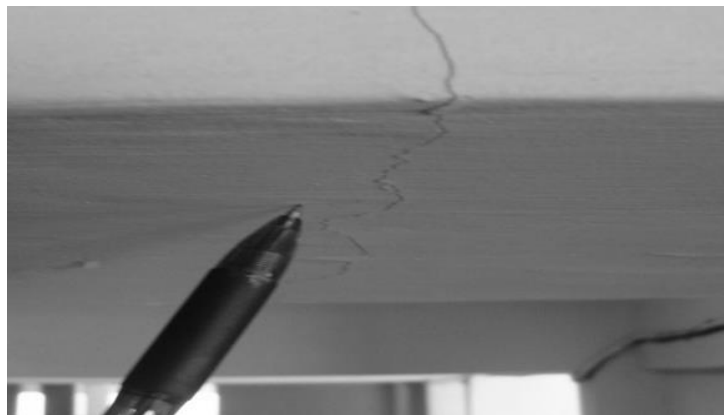
Gambar 6. Retak lentur pada balok

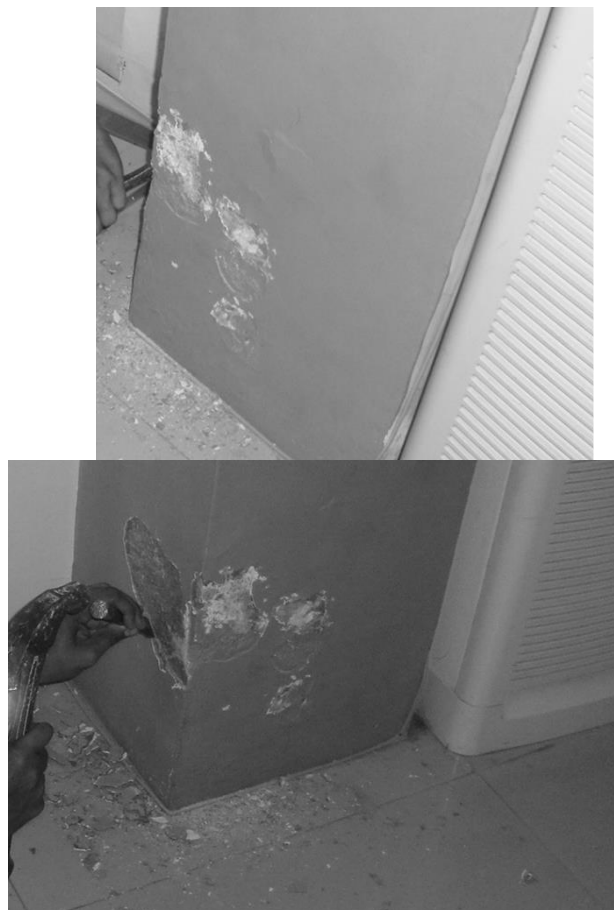
Pada bagian lantai 1 (ruang pelayanan nasabah) terdapat beberapa kolom yang pada bagian pangkalnya mengalami pengapuran. Hal ini kemungkinan akibat adanya unsur alkali yang terkontaminasi. Namun, penulis tidak bisa menyimpulkan apakah unsur yang mempengaruhi mutu beton tersebut terkontaminasi pada saat pengecoran atau setelah bangunan difungsikan. Kondisi ini akan mengakibatkan penurunan mutu beton pada kolom tersebut. Pengapuran pada kolom tersebut dapat dilihat pada gambar 7 di bawah ini.

Gambar 7. Kondisi kolom mengalami pengapuran
