IDENTIFIKASI KARAKTERISTIK DAN PEMETAAN TINGKAT KEKUMUHAN KAWASAN PERMUKIMAN KUMUH GAMPONG PANGGONG KECAMATAN JOHAN PAHLAWAN

Cut Suciatina Silvia¹

¹ Prodi Fakultas Teknik Jurusan Sipil Universitas Teuku Umar Meulaboh
coetsilvia@gmail.com

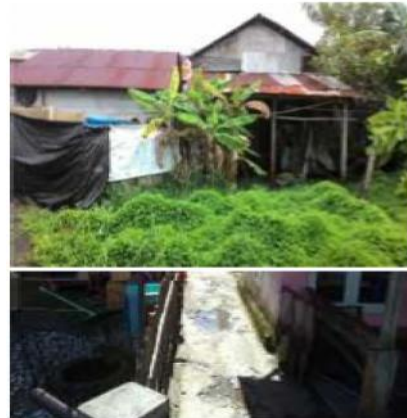
Gambar 1 Kondisi fisik dan jarak antar bangunan

Dapat disimpulkan bahwa untuk kondisi bangunan hunian yang paling banyak memiliki permasalahan terdapat pada ketidakaturan bangunan hunian sebesar 79,33%, sedangkan untuk bangunan hunian yang memiliki luas lantai $7,2m^2/jiwa$ dan kondisi bangunan hunian yang aladin dan tidak sesuai persyaratan teknis sebesar 30% dan 34%. Secara realita di lapangan, kondisi bangunan hunian Gampong Panggong masih sangat layak dikarenakan bangunan hunian yang dibangun oleh NGO setelah Tsunami dalam kondisi permanen, namun kerapatan antar bangunan hunian yang terlihat masih ada yang memiliki jarak di bawah 1 meter.

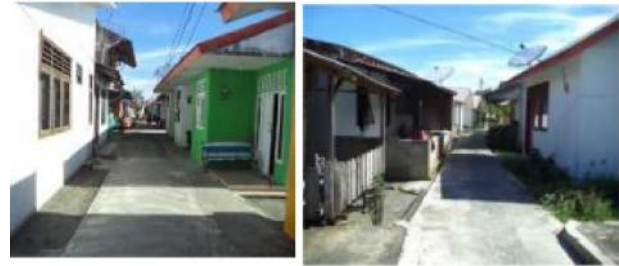
Gambar 2 Kondisi aksesibilitas jalan

Dapat disimpulkan bahwa jangkauan jaringan jalan lingkungan di Gampong Panggong untuk jalan lingkungan yang tidak layak sebesar 61% atau sepanjang 1715 meter yang masih memiliki permasalahan. Sedangkan untuk permasalahan jalan yang tidak sesuai persyaratan teknis sebesar 60% atau sekitar 1676 meter. Dari segi aksesibilitas, secara umum kondisi jalan lingkungan yang ada di lingkungan permukiman Gampong Panggong cukup baik dan sudah diperkeras, hanya saja masih ada yang belum dilengkapi dengan bangunan pelengkap.

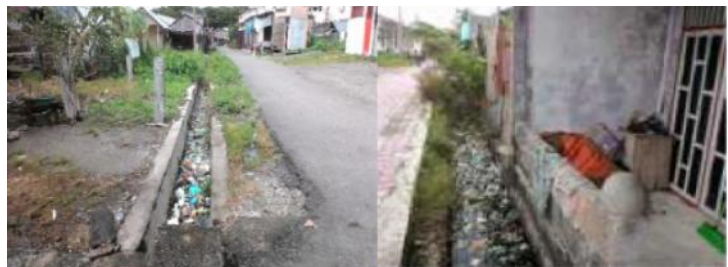
Gambar 3 Kondisi drainase lingkungan

Dapat disimpulkan bahwa kondisi drainase lingkungan di Gampong Panggong, untuk drainase lingkungan yang rusak dan tidak berfungsi baik sebesar 48% atau sepanjang 2029 meter yang masih memiliki permasalahan. Sedangkan untuk genangan dalam permukiman cukup kecil sebesar 9%.

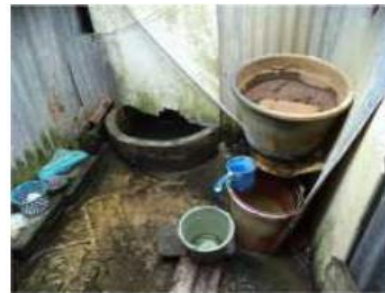
Gambar 4 Kondisi sumber air bersih

membeli air secara eceran untuk memenuhi kebutuhan hidupnya seperti memasak, minum, mandi, dan mencuci. Dapat disimpulkan bahwa kondisi penyediaan air minum di Gampong Panggong, berdasarkan ketidaktersediaan akses PAM dan keterpenuhan kebutuhan air minum berada di bawah 40% atau rerata sebesar 37%. Secara umum mungkin tidak mengalami permasalahan karena masih berada di bawah 40%, namun tetap menjadi masalah dikarenakan masyarakat Gampong Panggong harus mengeluarkan uang atau pendapatannya untuk memenuhi kebutuhan air minumnya.

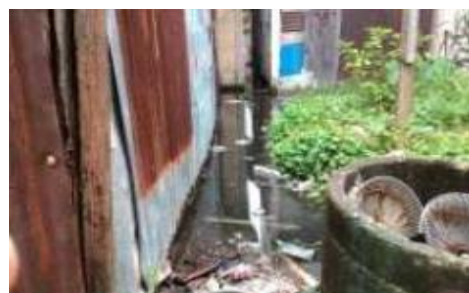
Gambar 5 Kondisi air limbah

Dari analisis di dapat disimpulkan bahwa untuk kondisi pengelolaan air limbah di Gampong Panggong, hampir semua rumah tangga sudah memiliki ketersediaan akses air limbah yaitu sebesar 98%. Sedangkan sebesar 45% masih belum memiliki SPAL/sanitasi yang tidak sesuai dengan persyaratan teknis, dan kondisi nyata di lapangan menunjukkan bahwa saluran pembuangan air limbah dari rumah tangga bercampur/tidak terpisah dengan drainase lingkungan. Kondisi ini akan sangat mengganggu kesehatan lingkungan, mengganggu air tanah atau bahkan membuat air sumur berbau dikarenakan jarak dengan sumur gali berada di bawah 10 meter.

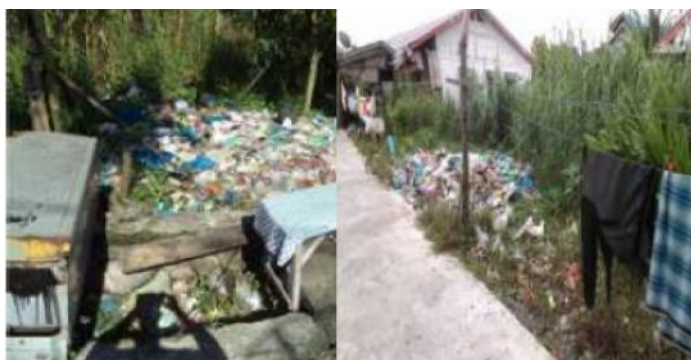
Gambar 6 Kondisi persampahan

Hampir disejumlah lingkungan belum tersedia TPS, namun beberapa rumah tangga menempatkan tong sampah pribadi di setiap rumahnya, kemudian sampah tersebut dibuang sendiri ke bak sampah yang berada di dekat taman kota dan bahkan ada juga yang membuangnya pada lahan kosong di sekitar permukiman. Kondisi ini sangat dikhawatirkan karena sampah yang dibuang dan bertumpuk di depan/dilahan permukiman akan menyebabkan bau, dan mengganggu kesehatan masyarakatnya.

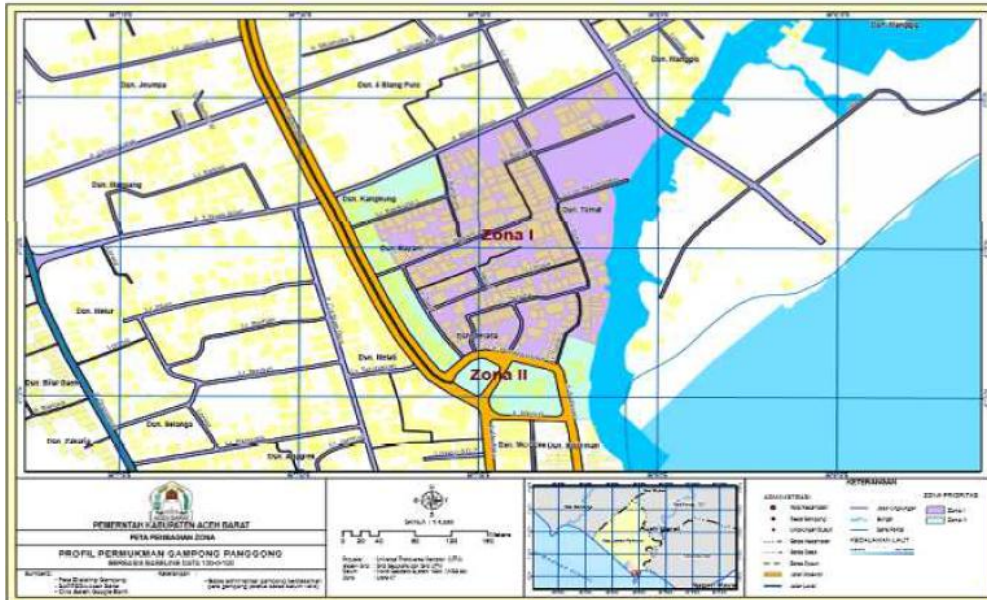
Gambar 7 Penentuan zonasi yang dihasilkan dari analisis masalah permukiman kumuh

Dari hasil analisis semua data fisik yang didapatkan di lapangan, tingkat kekumuhan pada permukiman Gampong panggong Kecamatan Johan Pahlawan sebesar 59% atau tergolong kepada permukiman kumuh sedang yang berada pada tingkat kekumuhan 45-70%. Berdasarkan kajian-kajian tersebut, maka ditetapkanlah zonasi kekumuhan melalui delianiasi kumuh Gampong Panggong, dimana terdapat pada 2 zonasi permasalahan. Penentuan lokasi prioritas tersebut dilakukan dengan menggunakan metode Analisa SWOT dan kriteria-kriteria yang telah ditentukan. Zonasi 1 dianggap zona yang paling banyak memiliki permasalahan dan diharapkan dapat dilakukan penanganan melalui peningkatan kualitas permukiman kumuh. Sedang pada zona 2 dianggap zona yang paling sedikit mengalami permasalahan, sehingga pada zona ini diharapkan adanya penanganan melalui pola penganan pencegahan, ini dilakukan agar tidak akan memunculkan kawasan kumuh yang baru. Dari data analisis dan observasi pendataan Panggong, dari kriteria kekumuhan yang telah ditinjau maka ditetapkan Zona 1 sebagai zona prioritas penanganan, dimana

dusun yang masuk ke dalam zona 1 adalah Dusun Bayam, dusun Kangkung, dusun Selada, dan dusun Tomat.
