KAJIAN TINGKAT KERENTANAN BANGUNAN TERHADAP TSUNAMI DENGAN METODE BTV (STUDI KASUS PADA DESA KUTA PADANG, KABUPATEN ACEH BARAT)

Dian Febrianti¹, Meylis Safriani²

^{1,2}Jurusan Teknik Sipil Universitas Teuku Umar, Alue Penyareng, Meulaboh, Aceh Barat
e-mail: ¹dianfebrianti_heri@yahoo.co.id ,

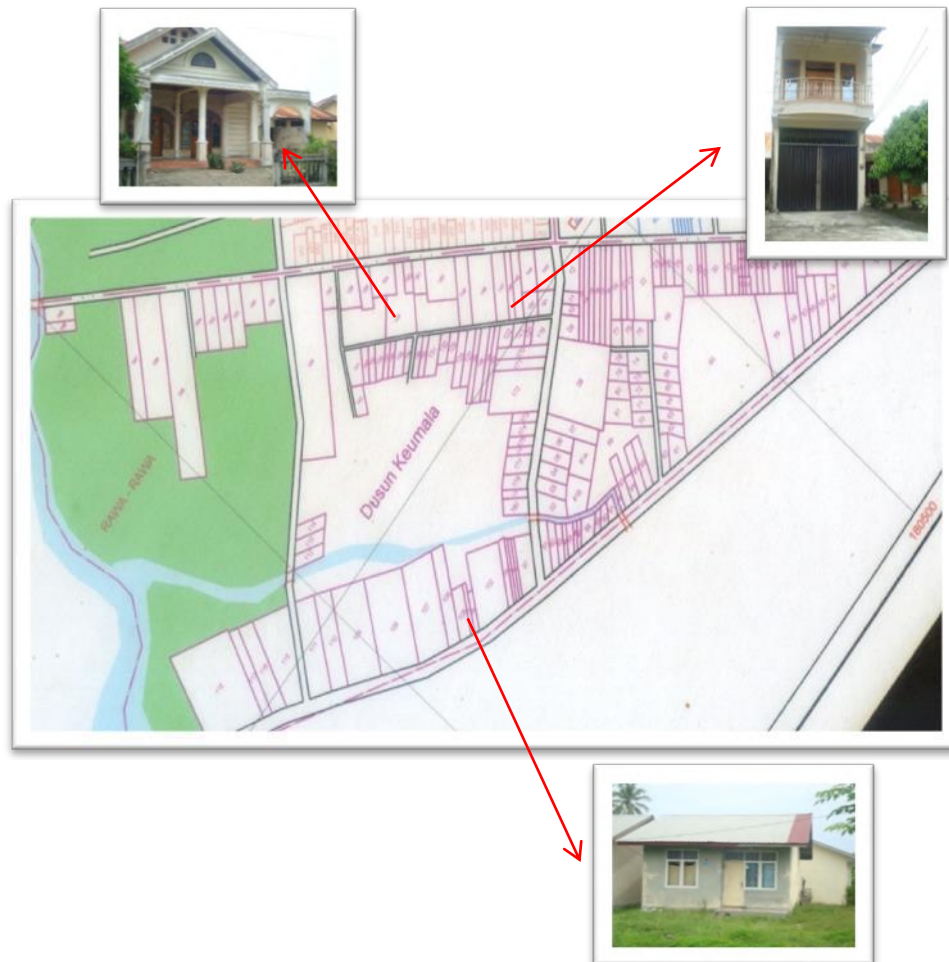
Dari hasil survey lapangan, kondisi bangunan yang ada pada Dusun Keumala terdiri pada bangunan yang berbeda, yaitu ruko permanen 2 lantai, rumah permanen 1 lantai. Untuk kondisi genangan air, di Dusun Keumala/ blok 1 memiliki elevasi genangan air 3-4 meter. Dan untuk kondisi pertahanan pantai pada dusun Keumala, memiliki tumbuhan pantai dan sebagian area rawa-rawa. Karakteristik jenis bangunan pada Dusun Keumala disajikan pada Gambar 1.

Gambar 1 Jenis kondisi bangunan pada Dusun Kemala

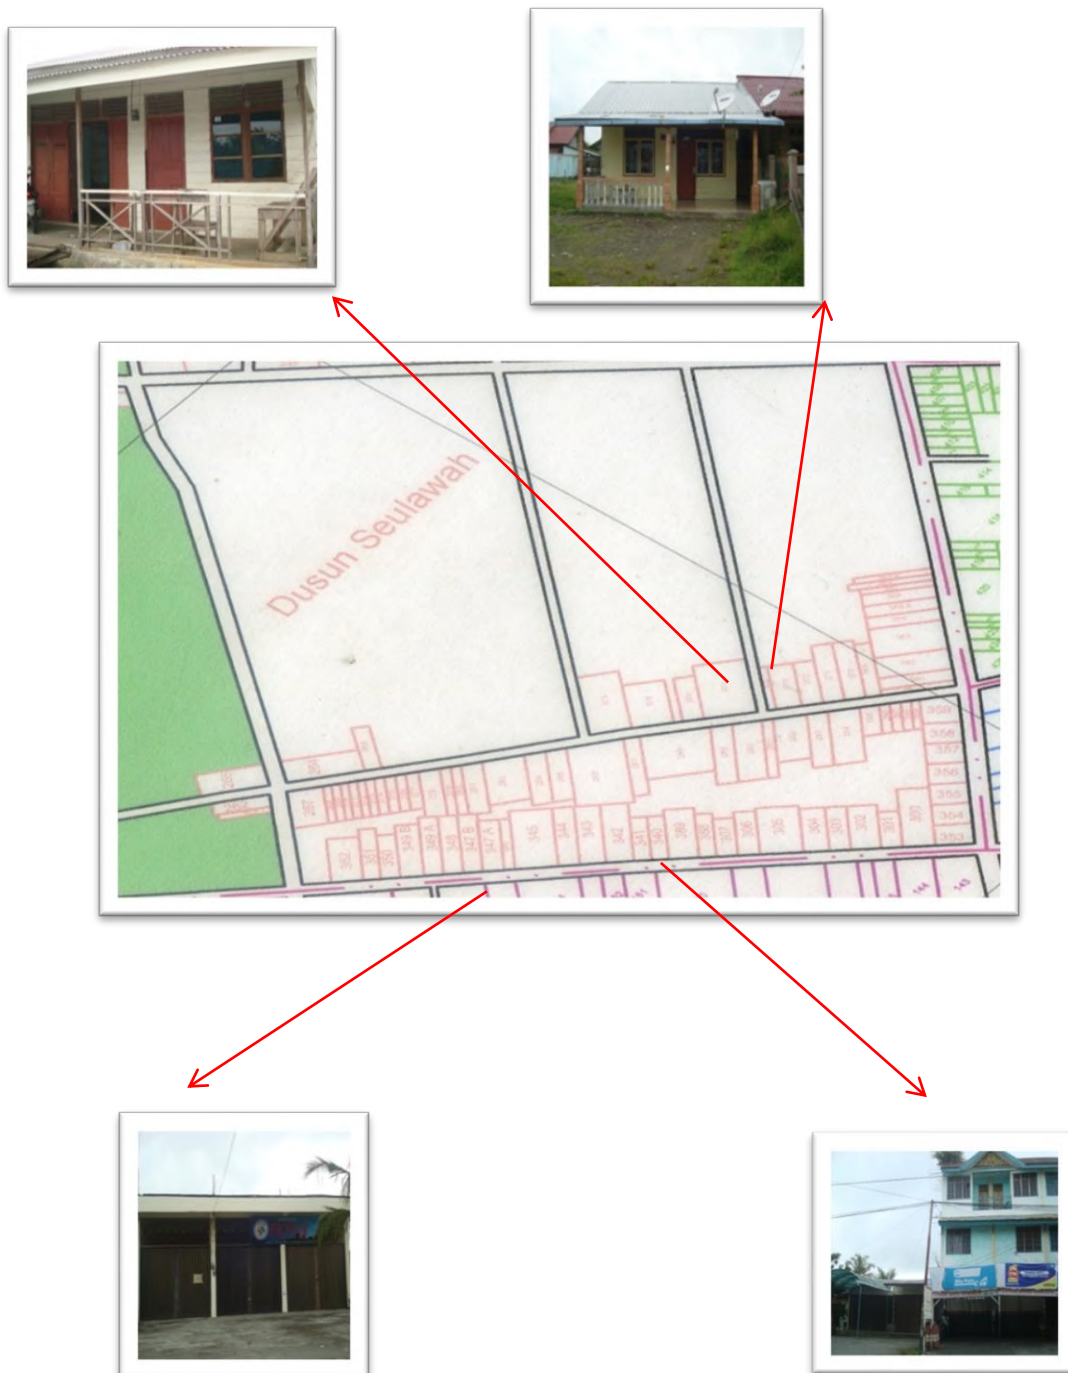
Dari hasil survey lapangan, kondisi bangunan yang ada pada Dusun Seulawah terdiri pada bangunan yang berbeda, yaitu Ruko Permanen 2 lantai, rumah permanen 1 lantai, rumah semi permanen 1 lantai, dan Ruko permanen 1 Lantai. Untuk kondisi genangan air pada lokasi ini elevasi ketinggian air 3-4 meter, dan pada arah sebelah barat memiliki pelindung pantai berupa cemara laut dan dan tanaman pantai lainnya. Selain itu 20 persen dusun ini banyak terdapat area rawa. Karakteristik jenis bangunan pada Dusun Seulawah disajikan pada Gambar 2.

Gambar 2 Jenis kondisi bangunan pada Dusun Seulawah

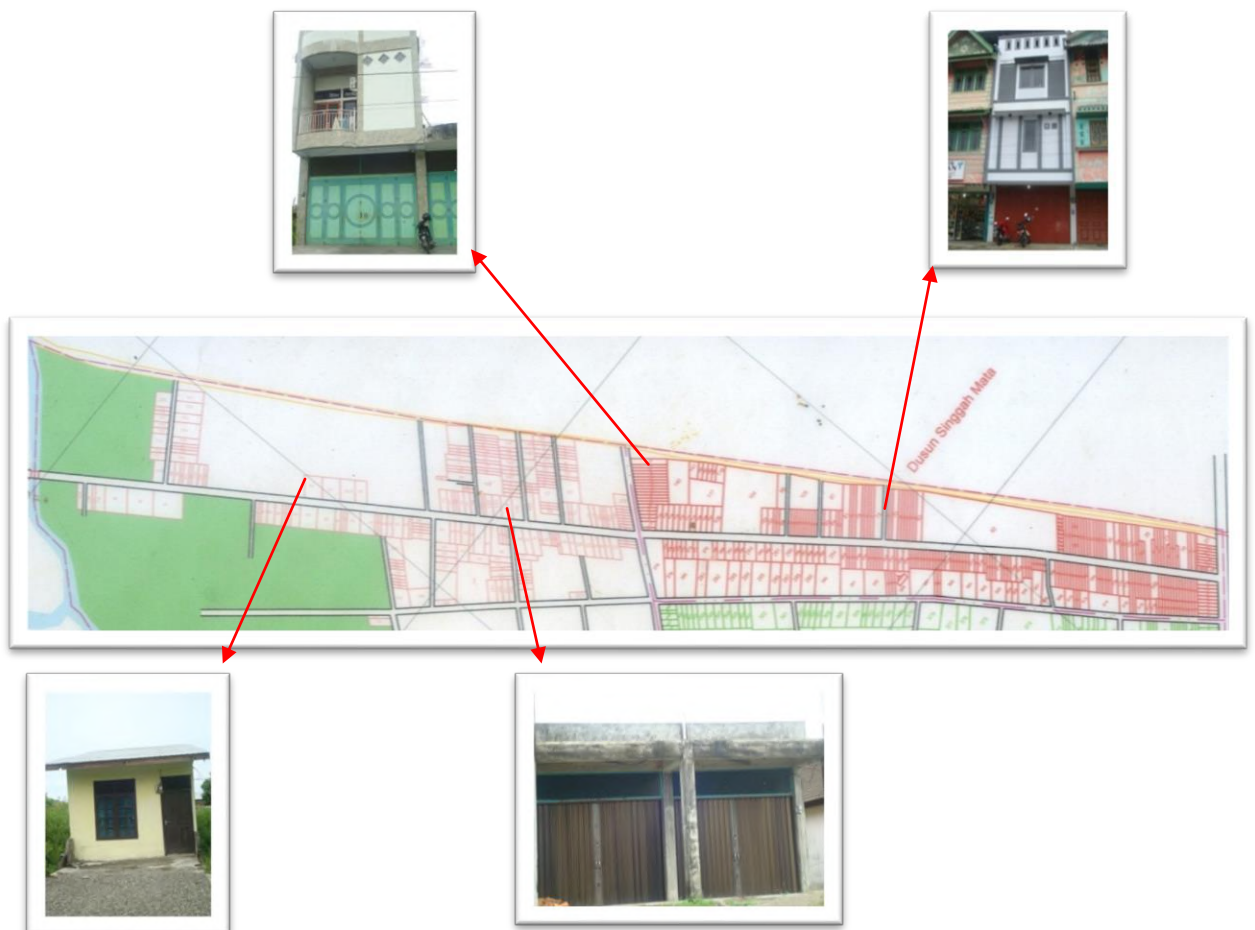
Dari hasil survey lapangan, dusun Singgah Mata ini dusun yang paling luas areanya dan kondisi bangunan yang ada pada Dusun Singgah Mata/ Blok 5 terdiri pada bangunan yang berbeda, yaitu Rukoh Permanen 2 lantai, dan rukoh permanen 1 lantai, serta rumah permanen 1 lantai. Untuk kondisi genangan air pada lokasi ini sekitar 1- 2 meter. Dusun Singgah Mata ini tidak memiliki pengaman pantai berupa vegetasi maupun pengaman pantai buatan. Tetapi dusun ini dihalangi oleh dusun lain. Berarti secara tidak langsung memiliki revetment terhadap bangunan.

Gambar 3 Jenis kondisi bangunan pada Dusun Singgah Mata
