# ANALISA KERUSAKAN DAN PERBAIKAN HYDRAULIC LIFT CYLINDER PADA WHEEL LOADER KOMATSU WA 180

Irfan Sujahri<sup>1</sup>, Murhaban

<sup>1,2</sup> Jurusan Teknik Mesin Universitas Teuku Umar  
e-mail: [murhaban@utu.ac.id](mailto:murhaban@utu.ac.id)

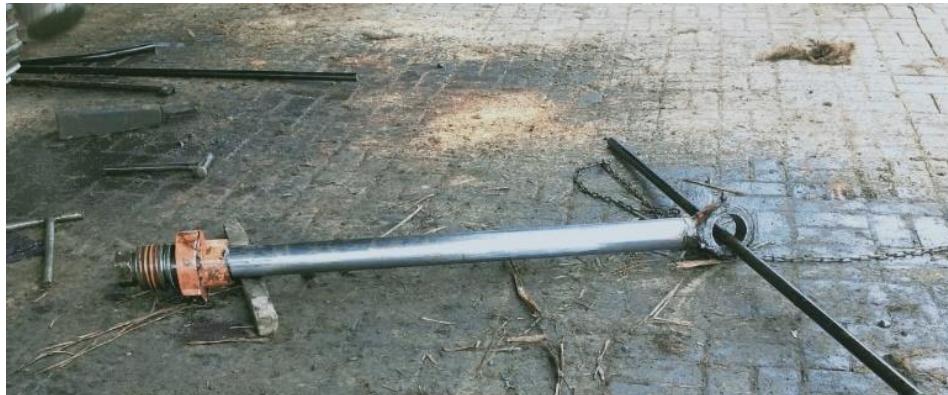
Gambar 2. Rod

- 1) Kerusakan yang selalu terjadi pada batang (rod), batang tergores kedalam skala besar ataupun kecil. Perihal ini bisa diakibatkan oleh kotoran yang bisa melekat di garden (as ) serta masuk kedalam tabung. Perihal ini pula dapat disebabkan oleh dust seal yang mana sudah tidak baik lagi.
- 2) Tampaknya kerusakan kedua ialah batang bengkok yang menyebabkan batang patah. Pembengkokan batang diakibatkan oleh pembebahan yang kelewatan pada saat wheel loader tengah beroperasi. Kebanyakan seorang Operator tidak focus serta tidak berhati-hati mengenakan Hydraulic LiftCylinder, mengangkut benda terlalu berat bisa menyebabkan rod jadi bengkok.

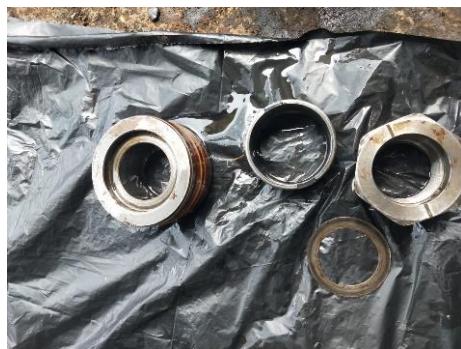
Gambar 3. Piston

Rata-rata kerusakan yang selalu terjadi pada piston ialah terletak dipinggiran Piston. Kerusakan yang berbentuk benjolan pada piston menyebabkan pistonnya jadi baling, sebab seal yang terpasang dipiston mengalami hambatan, apabila seal piston alami kerusakan, maka gerak piston akan terhambat, menyebabkan piston bergesekan dengan ruang silinder hidrolik, menyebabkan kerusakan pada piston.

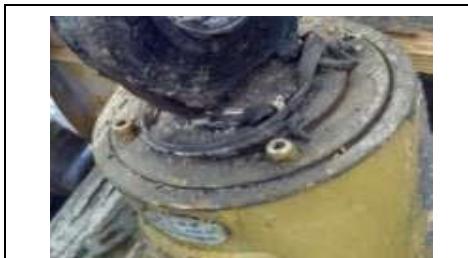
Gambar 4. *Broken seal*

- 1) Terdapat kerusakan dis seal, sesudah melakukan pembongkaran di *Hydraulic lift Cylinder* serta melakukan pemeriksaan kondisi di seluruh komponen. Kerusakan ini menyebabkan silinder pengangkat hidrolik tidak dapat bergerak. karena itu harus melakukan pembersihan serta penggantian komponen seal. Kerusakan ini dikarenakan hydraulic lift cylinder seal rusak sehingga menyebabkan air serta kotoran masuk ke hydraulic lift cylinder, air serta kotoran tersebut mengganggu hidrolik oli , piston seal serta membuat cylinder kotoran dan cylinder head seal rusak.

Sehabis dilakukan pengecekan, pembongkaran serta analisa kerusakan yang terjadi pada hidrolik lift cylinder, pemicu utama kerusakan silinder angkat hidrolik yaitu sealnya menyebabkan air dan kotoran masuk ke sistem hidrolik, menutup dan merusak komponen Hydraulik Lift Cylinder

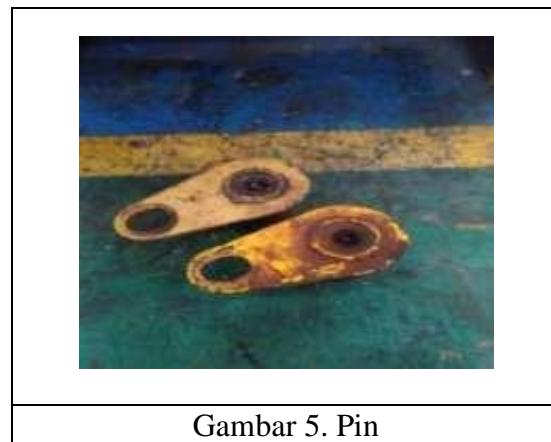
Gambar 5. Pin

- 2) Terjadinya keausan dipin yang tidak menyeluruh menyebabkan armnya bergerak pelan, pin ini berperan buat mengaitkan arm serta silnder angkat hidrolik dan meguncinya agar disaat bergerak naik turun mengikuti arm tidak mudah membuat arm lepas. Kerusakan pin biasanya disebabkan karna kurangnya perawatan.

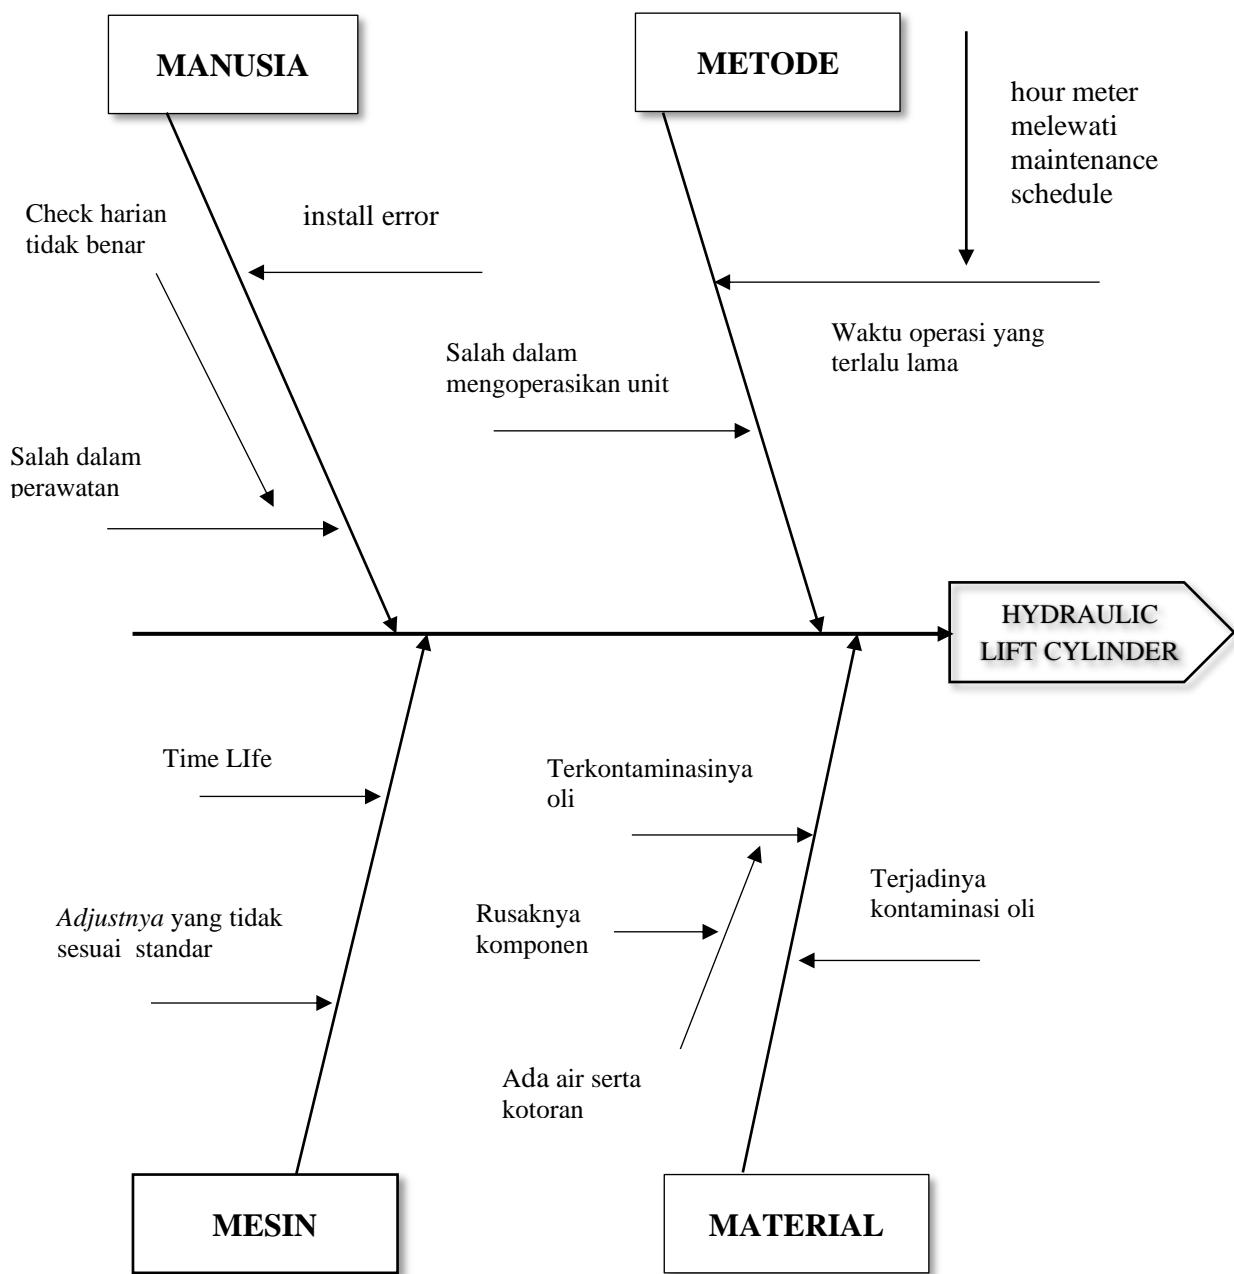
Gambar 6. Diagram Tulang

Agar mengenali pemicu kerusakannya *hydraulic lift cylinder*, diperlukan pemakaian *fishbone* diagram dengan *analys* dari :

Dari diagram fisbone analisis diatas diketahui pemicu kerusakan di Hydraulic Lift Cylinder yaitu tidak cermatnya mekanik melakukan pengecekan harian dengan baik sehingga tidak diketahuinya adanya seal serta pin yang telah rusak sehingga menimbulkan kotoran serta air dalam Hydraulic Lift Cylinder.

- a) Periksa Hydraulic Lift System dan sistem hidraulik.
- b) Lakukan pemeriksaan pada selang jika ada yang sobek atau bocor.
- c) Selalu gunakan hydraulic oil yang memenuhi standar dan tambahkan oli hidrolik saat berkurang atau ganti saat kotor.
- d) Pada saat parkir, usahakan posisi lengan ( arm) tidak dalam keadaan ke atas.
- e) Menjaga kebersihan di area perakitan komponen, penyimpanan komponen bagian dalam selama perakitan.
- f) Lakukan pemeriksaan harian secara merata dan benar.
