## Peningkatan Kualitas *Throat Weld* pada Hasil Penetrasi Produk *Bracket Spring* dengan Metode DMAIC di Perusahaan Komponen Otomotif

*Component Automotive Indutry is a manufacturing company that focuses on making chassis frames and press parts, with the production delivered to ATPM (Single Agent Brand Holder) customers. One of the production lines at Component Automotive Indutry is the non-frame sub-assembly using welding robot A, which produces various components, such as spring bracket no. 1, spring bracket no. 2, spring bracket no. 3, and engine mounting bracket. To ensure welding quality, Component Automotive Indutry conducts various tests, including welding penetration tests, which are carried out in the company's laboratory using samples in accordance with the Quality Control Process Chart (QCPC). Over the past three months, the penetration test results on the spring no. 1 bracket showed a penetration rate of 82%, which did not meet the ATPM company's minimum standard of 100%. Faced with this problem, this study uses the DMAIC (Define, Measure, Analyze, Improve, Control) method to conduct process analysis and improvement. In the Define stage, the main problem identified wa

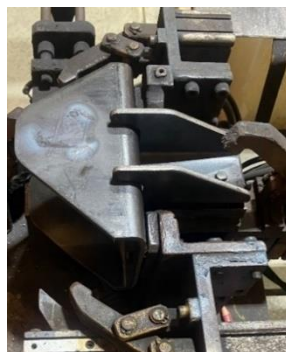
Gambar 7. Visualisasi Produk Posisi Rebah

Proses pergantian jig dilakukan pada *station welding robot a* dengan *support* dari *man power*. Pada jig sebelumnya, produk ditempatkan secara rebah dengan posisi pengelasan untuk item no. 1 adalah *vertical uphill*, untuk item no. 2 adalah horizontal, dan untuk item no. 3 adalah horizontal. Berdasarkan hasil analisis yang sudah dilaksanakan, NG terjadi pada *throat* yang berada pada item no. 1 dengan posisi pengelasan *vertical uphill*.

Gambar 7. menunjukkan bahwa produk diletakkan secara rebah dan menghasilkan posisi pengelasan untuk item no. 1 yaitu *throat* dengan pengelasan vertikal dengan dapat dilihat pada gambar berikut.

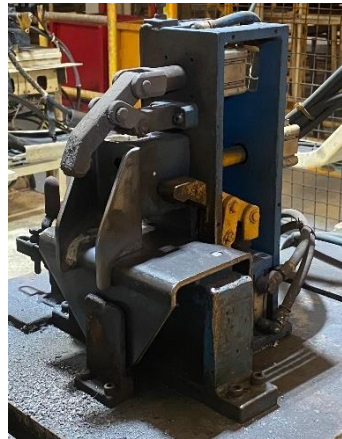
**Gambar 9.** Visualisasi Produk Posisi Berdiri

Pada gambar 9. menunjukan *part* diletakkan pada *jig temporary* sehingga posisi *part* menjadi berdiri. Setelah dilakukan pergantian posisi pengelasan dengan menggunakan *jig temporary* ke posisi horizontal untuk *item* pengecekan nomor 1, hasil pengelasan menunjukkan peningkatan signifikan dalam konsistensi dan kualitas penetrasi.

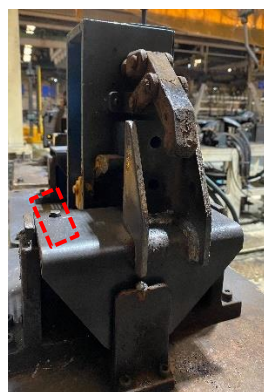
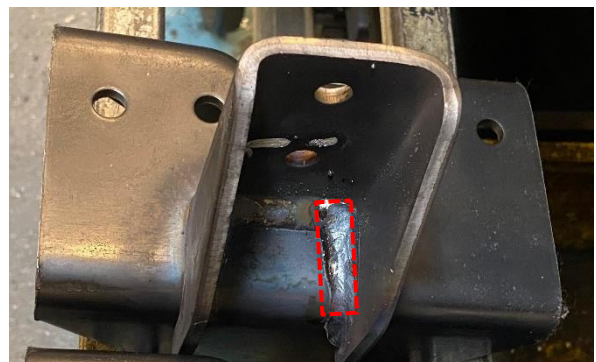
**Gambar 10.** Penggunaan *Jig Temporary*

(a) tampak jauh

(b) tampak dekat

Penggunaan *jig temporary* memastikan material tetap stabil dan sejajar selama proses pengelasan, sehingga mengurangi risiko terjadinya *gap* yang tidak diinginkan. Dengan posisi horizontal, pengelasan robot GMAW mampu menjaga aliran gas pelindung lebih efektif, meminimalkan pengaruh gravitasi yang biasanya menyebabkan lelehan logam masuk ke dalam *gap* material pada posisi vertikal. Peningkatan ini membuktikan bahwa pergantian posisi pengelasan merupakan solusi efektif untuk mencapai ketebalan *throat* yang sesuai dengan standar minimum 4.2 mm yang ditetapkan oleh perusahaan ATPM.
