ANALISA KONDISI KERUSAKAN JALAN MENGUNAKAN METODE PAVEMENT CONDITION INDEX

(Studi Kasus Ruas Jalan Kaye Lhon Kecamatan Teunom Aceh Jaya)

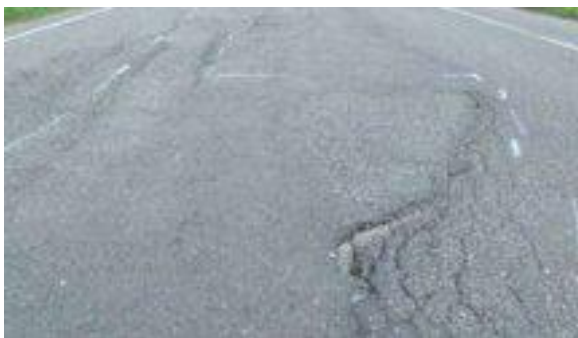
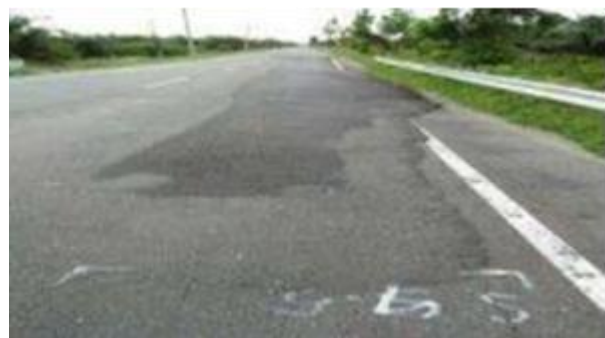
Gambar 2 Contoh Jenis Kerusakan pada Jalan
 Tabel 1 Formulir Survei Kondisi Kerusakan Perkerasan Jalan

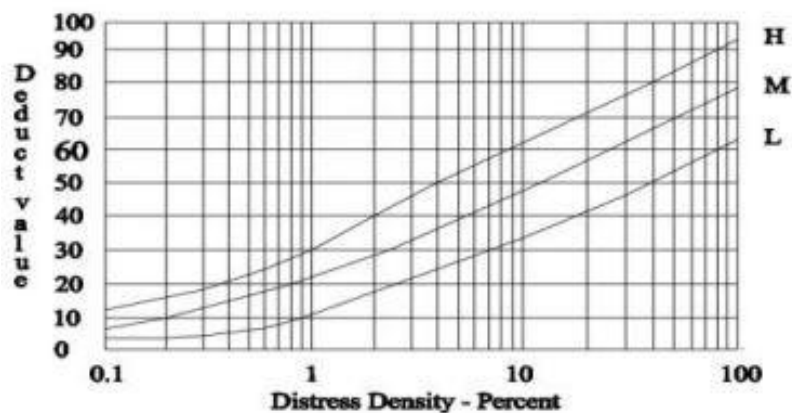
1. Menghitung luas kerusakan $L = p \times l$ (1)
2. Menghitung kerapatan (density) $A = \frac{Ad}{As} \times 100 \%$ (2)
3. Mencari nilai (*Deduct Value, DV*), di dapat dari grafik *Deduct Value*,

Gambar 3 Grafik Deduct Value
 Sumber : Shanin 1994

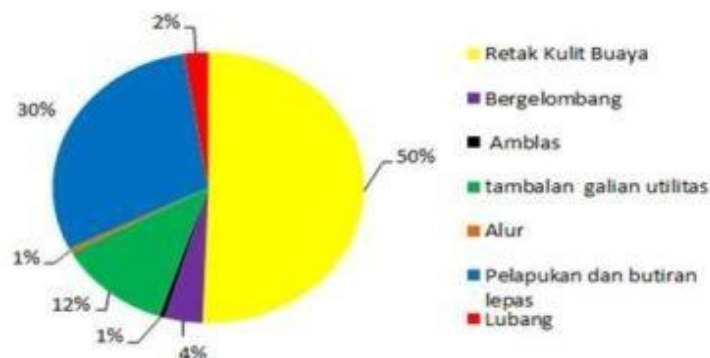
Gambar 5 Grafik persentase jenis kerusakan yang terjadi pada ruas jalan

dilihat bahwa jenis kerusakan yang paling besar adalah persentase retak kulit buaya (*alligator cracks*) dengan luas kerusakan sebesar 50% total luas kerusakan 1067,95 m², pelapukan dan butiran lepas (*weathering and raveling*) 30% total luas kerusakan 631,42 m², tambalan galian utilitas 12% total luas kerusakan 251,37 m², bergelombang (*corrugation*) 4% total luas kerusakan 83,40 m², lubang (*potholes*) 2% total luas kerusakan 52,93 m², alur (*rutting*) 1% total luas kerusakan 11,97 m², amblas (*depression*) 1% total luas kerusakan 11,87 m².

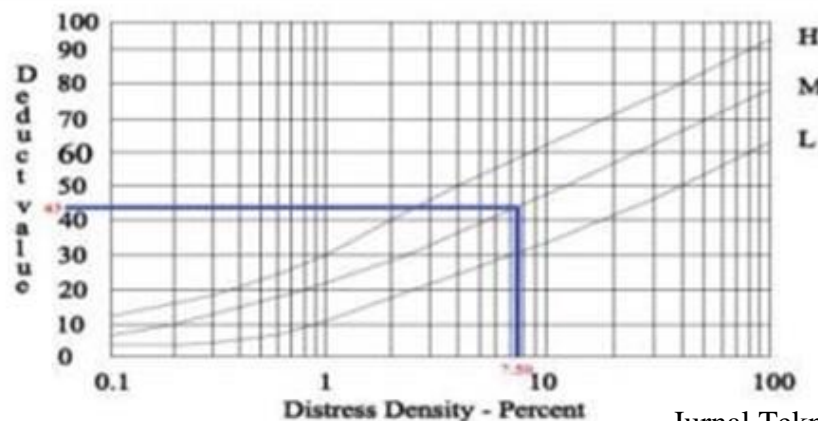
Nilai pengurang (*deduct value*) diperoleh dengan memasukkan nilai kerapatan (*density*) ke dalam grafik kerusakan masing-masing sesuai tingkat kerusakannya. Berdasarkan Gambar 5 grafik *deduct value* untuk pelapukan dan butiran lepas diperoleh nilai *deduct value* untuk *density* 7,50% dengan tingkat kerusakan *Medium* (M) adalah 43.

Gambar 5 Grafik Nilai DV Retak Kulit Buaya

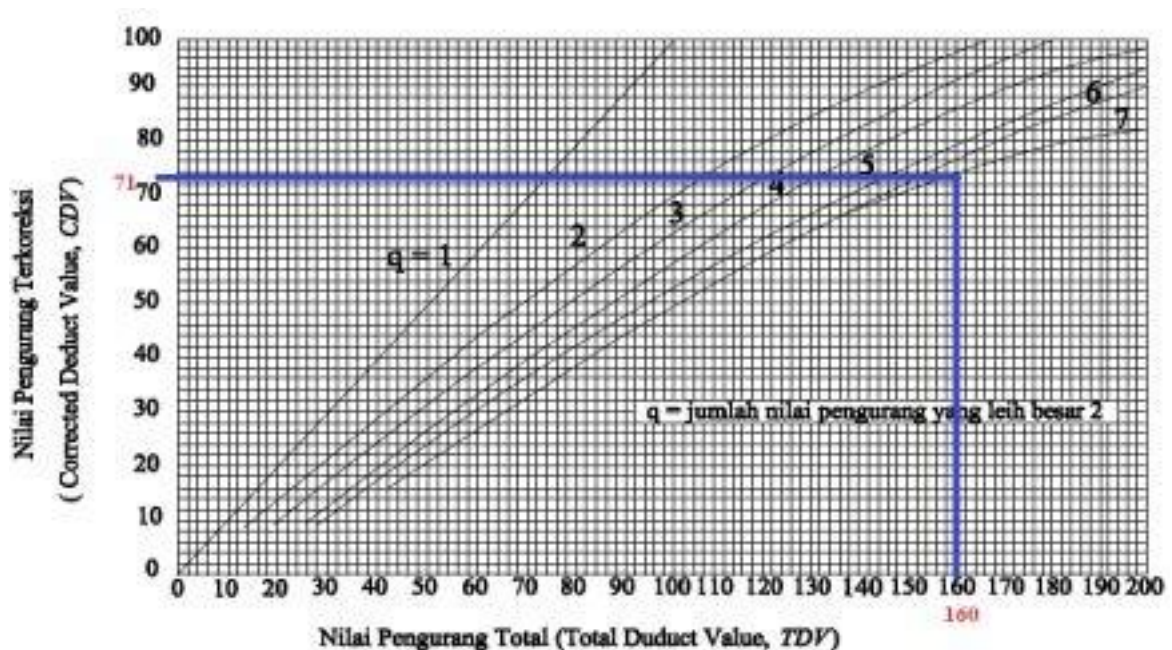
Data nilai *deduct value* yang diperoleh berapa banyak yang memiliki nilai di atas 2, yang nantinya disebut sebagai q . Nilai q tersebut nantinya dipasang dengan nilai *total deduct value* (TDV), sehingga diperoleh nilai *koreksi deduct* atau *corrected deduct value* (CDV). Berdasarkan data nilai *deduct value* pada Tabel 4 diperoleh jumlah $q = 7$ dan selanjutnya diplot ke dalam grafik CDV seperti Gambar 6, sehingga diperoleh nilai CDV (TDV = 160) adalah 71

Gambar 6 Grafik Nilai CDV unit sampel 3

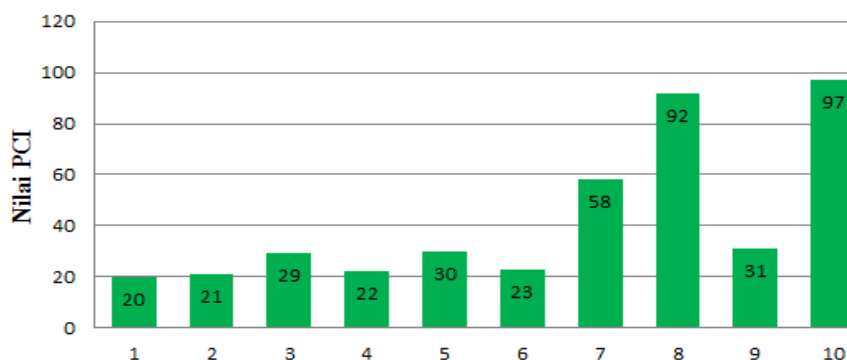
Gambar 7 Grafik Nilai PCI Unit Sampel

Pada Gambar 7 di atas memperlihatkan bahwa nilai PCI pada unit sampel 1 adalah 20 dengan kondisi sangat buruk (*verypoor*), unit sampel 2 adalah 21 dengan kondisi sangat buruk (*verypoor*), unit sampel 3 adalah 29 dengan kondisi buruk (*poor*), unit sampel 4 adalah 22 dengan kondisi sangat buruk (*verypoor*), unit sampel 5 adalah 30 dengan kondisi buruk (*poor*), unit sampel 6 adalah 23 dengan kondisi sangat buruk (*verypoor*), unit sampel 7 adalah 58 dengan kondisi baik (*good*), unit sampel 8 adalah 92 dengan kondisi sempurna (*excellent*), unit sampel 9 adalah 31 dengan kondisi buruk (*poor*), dan unit sampel 10 adalah 97 dengan kondisi sempurna (*excellent*).
