Analisa Tingkat Kerusakan Struktur Kolom Terkena Tsunami

Samsunan*¹, Dian Febrianti²

^{1,2} Jurusan Teknik Sipil Universitas Teuku Umar, Alue Penyareng, Meulaboh 23615
e-mail: ^{1*} dianfebrianti@utu.ac.id, ² samsunan@utu.ac.id

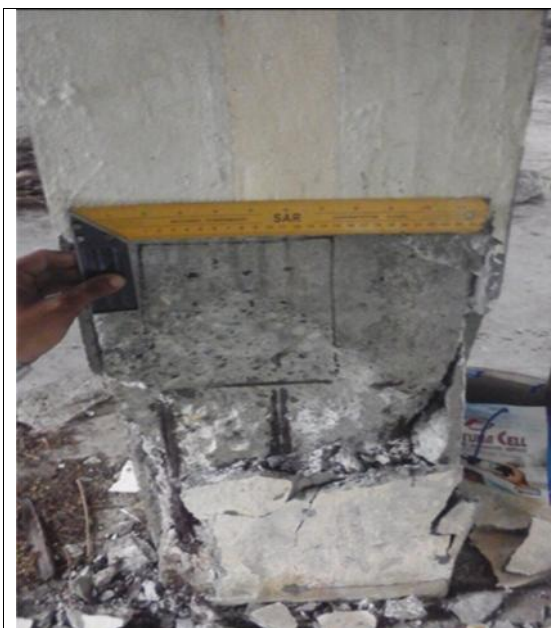
Gambar 2 : kondisi beton setelah pembobokan
Sumber : Penulis

Dari hasil pembobokan pada elemen struktur beton kolom kondisinya kurang bagus dengan warna matrik betonnya adalah warna mulai lembab, ini bisa dilihat pada Gambar 2.

1. Berdasarkan dari hasil pembobokan kolom bangunan tulangnya berkorosi sudah dalam rusak berat pada bagian terkena tsunami, tulangnya juga berkorosi termasuk rusak berat dengan demikian gedung tersebut di katagorikan tidak laik fungsi.
2. Dari hasil pengujian *Concrete Hammer Test Non-Destructive* Berdasarkan hasil analisa pengujian penurunan kekuatan antar beton bangunan gedung tersebut sudah tergolong kedalam kategori rusak berat (tidak laik fungsi) sesuai dengan Peraturan Menteri Pekerjaan Umum Nomor : 24/PRT/M/2008 tentang Pedoman Pemeliharaan dan Perawatan Bangunan Gedung.
3. Kuat tekan beton rata-rata didapat K 114,41kg/cm² atau sama dengan f'c 11,22 Mpa, kuat tekan beton rata-rata ini di bawah standar mutu beton struktural, pada struktur kolom gedung UPTD Bina Marga dan Cipta Karya Wilayah IV Meulaboh ini tidak laik fungsi karena kuat tekan rata-ratanya dibawah f'c 15 Mpa.

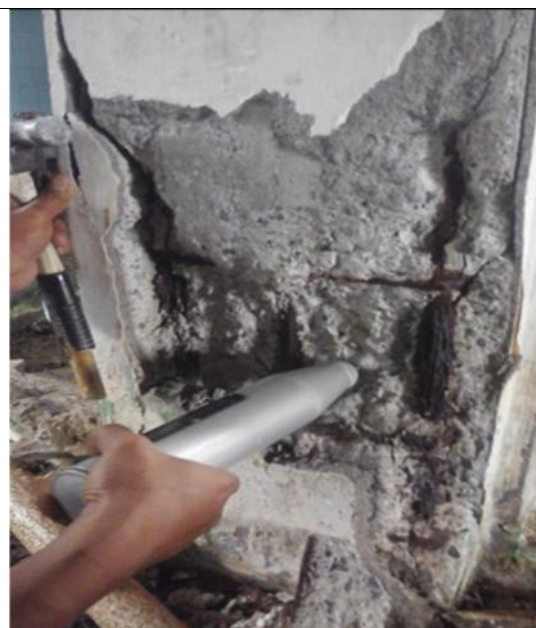
Gambar 3: Kondisi tulangan setelah pembobokan
Sumber : Penulis

Dari hasil pembobokan yang telah dilakukan pada struktur beton kolom Kondisi tulangannya kurang baik karena telah tampak korosi dan terputus, Gambar 3 bisa dilihat kondisi tulangan beton kolom bangunan gedung UPTD Bina Marga dan Cipta Karya wilayah IV Meulaboh mengalami korosi berat.

1. Sebaiknya gedung yang telah keropos dan sudah terkena tsunami sebaiknya jangan lagi digunakan sebagaimana layaknya.
2. Agar nantinya setiap gedung yang sudah mengalami atau terendam air tsunami, juga melakukan analisis terhadap struktur bangunannya untuk mengetahui bangunan aman, kuat, kokoh dan masih laik atau tidak laik sesuai dengan Peraturan Menteri Pekerjaan Umum Nomor : 24/PRT/M/2008 tentang Pedoman Pemeliharaan dan Perawatan Bangunan Gedung.
3. Bangunan tersebut harus segera dirobohkan karena sudah termasuk ke dalam katagori rusak berat agar tidak terjadi korban jiwa.
4. Agar Pemerintah atau Pemda melakukan uji kelayakan bangunan yang terkena tsunami agar dapat dikeluarkan sertifikat laik fungsi bangunan gedung sesuai dengan Undang-undang.
