## ANALISA PERBEDAAN KEKUATAN BETON AKIBAT TSUNAMI

(Studi Kasus : Pengujian Nilai Pantul Hammer Test Pada Kolom Bangunan Mesjid Paya Peunaga Kec. Meureubo Kab. Aceh Barat)

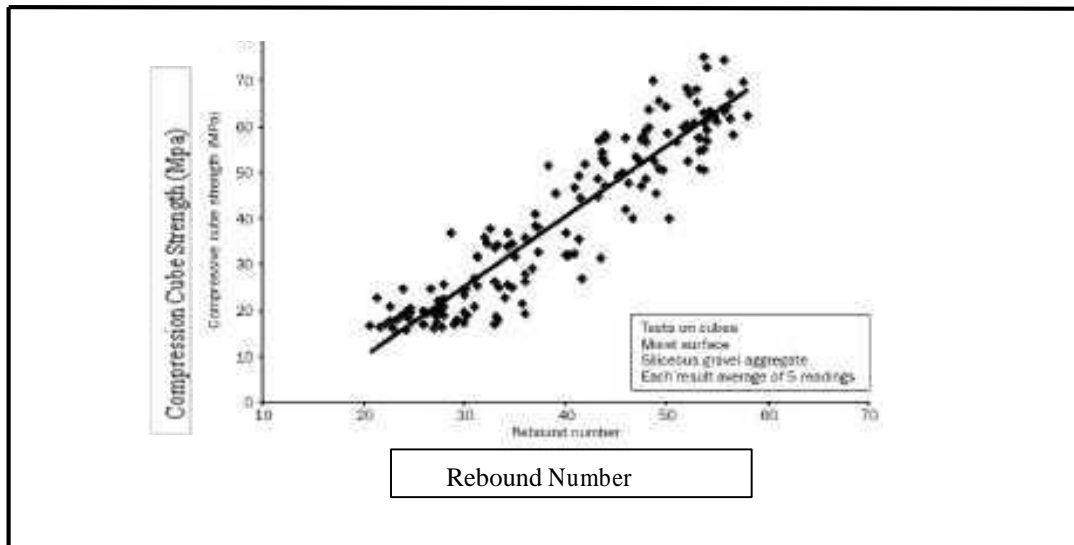
Gambar .1 : Hubungan nilai pantul dan kuat tekan beton  
Sumber : Bungey dan Millard, 1996

Nilai *rebound Hammer* diambil nilai rata-ratanya dari 10 (sepuluh) pengujian. Selanjutnya nilai ini diterjemahkan ke dalam nilai kuat tekan beton dan kriteria nilai pantul seperti diperlihatkan dalam Gambar.1 dan Tabel.1.

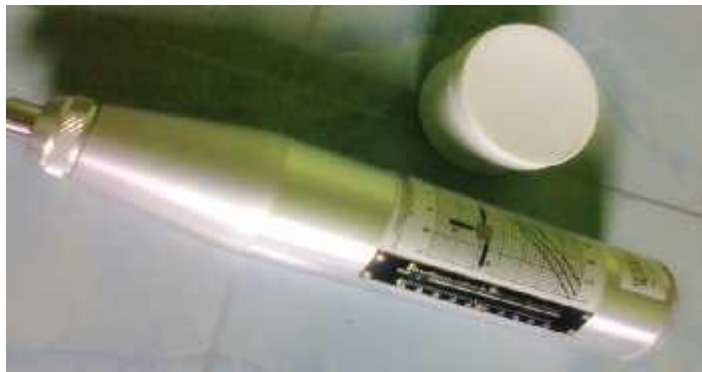
Gambar 2 : *Concrete Hammet Test*  
Sumber : Penulis

Kekerasan beton atau kekuatan beton diuji dengan menggunakan alat yang diciptakan oleh Ernest Schmids, populer dengan nama *Schmids Concrete Hammer*. Alat yang dipakai dalam penelitian ini adalah : pahat beton, alat pengukuran/meteran, palu, kamera digital, *Concrete Hammer* tipe 2P0813. Gambar 2 dibawah ini menunjukkan alat *Hammer Test* yang digunakan untuk pengambilan data pada bangunan Mesjid Paya Peunaga Kecamatan Meureubo Kabupaten Aceh Barat.

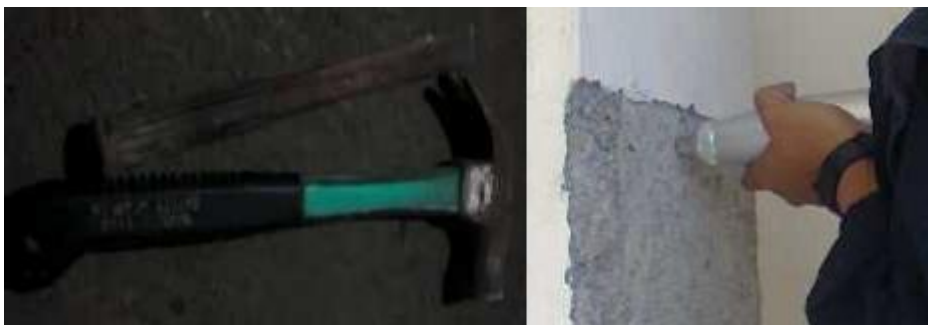
Gambar 3 : Peralatan *Concrete Hammer Test* dan aplikasi pengujian di lapangan  
Sumber : Penulis

Gambar 3 menunjukkan cara menggunakan alat *hammer test* di lapangan dan peralatan lainnya.

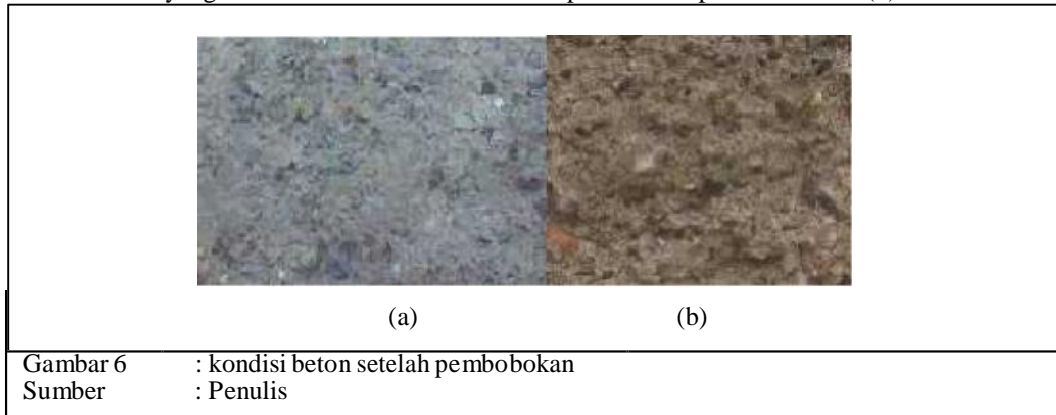
Dari hasil pembobokan pada elemen beton kondisi tidak terkena tsunami dan pembobokan pada elemen beton kondisi akibat tsunami, diketahui bahwa warna matriks beton dari seluruh elemen adalah putih pucat, warna matriks beton seperti warna pada Gambar 6 (a). Hanya elemen yang terdapat pada kolom 2 bagian akibat tsunami yang memiliki warna matriks beton seperti warna pada Gambar 6 (b).

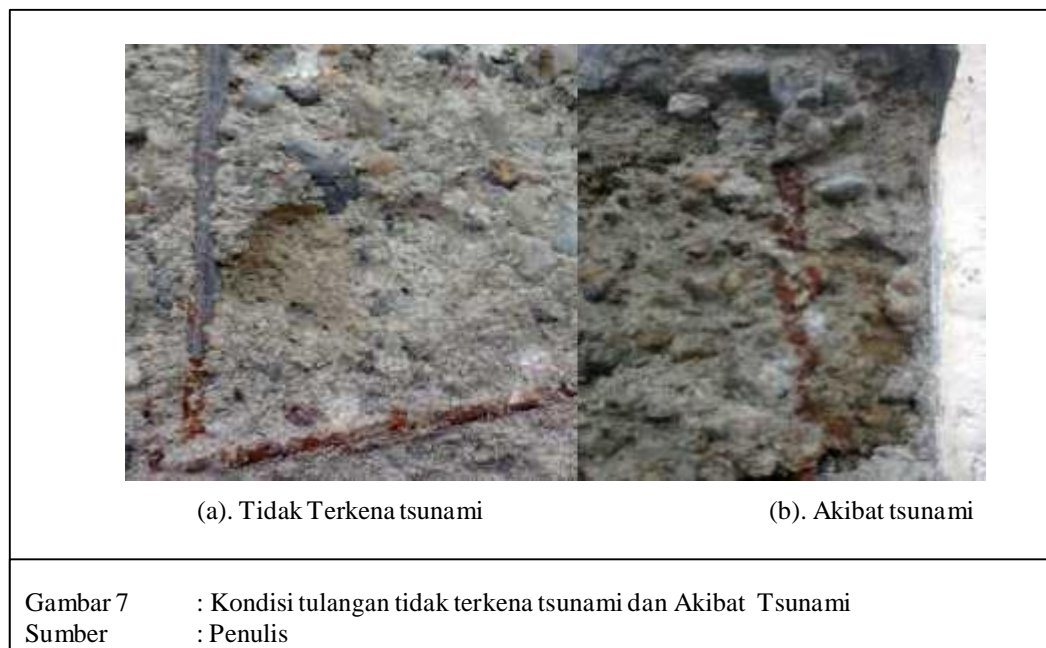
Dari hasil pembobokan yang telah dilakukan pada elemen kolom beton kondisi tidak terkena tsunami dan pembobokan pada elemen kolom beton akibat tsunami. Kondisi tulangan beton yang tidak terkena tsunami relatif masih baik walaupun telah tampak korosi ringan, tetapi sebaliknya bagian akibat tsunami kondisi tulangan beton terlihat sudah mulai korosi parah. Gambar 7 dibawah ini menjelaskan kondisi tulangan bangunan yang telah terendam air tsunami. Gambar a menunjukkan tulangan yang baru mengalami rusak ringan sedangkan gambar b menunjukkan tulangan yang sudah keropos.

1. Berdasarkan dari hasil pembobokan kolom bangunan tulangnya berkorosi sudah dalam rusak parah pada bagian terkena tsunami, sedangkan pada bagian tidak terkena tsunami tulangnya juga ada yang berkorosi tetapi tidak termasuk rusak parah.
2. Dari hasil pengujian *Concrete Hammer Test Non-Destructive* pada Masjid Paya Peunaga Kecamatan Mereubo Kabupaten Aceh Barat besar terjadi penurunan kekuatan antar beton dengan pantulan alat *Hammer test* pengujian kolom 1, 2, 3, 4, 5, 6, 8; persentase masing-masing kolom adalah sebagai berikut: 4%, 45%, 48%, 12%, 19%, 46%, dan 19%.
3. Berdasarkan hasil analisa pengujian penurunan kekuatan antar beton bangunan gedung tersebut sudah tergolong kedalam kategori kurang baik.
