ANALISA PERBEDAAN KEKUATAN BETON AKIBAT TSUNAMI

(Studi Kasus : Pengujian Nilai Pantul Hammer Test Pada Kolom Bangunan Mesjid Paya Peunaga Kec. Meureubo Kab. Aceh Barat)

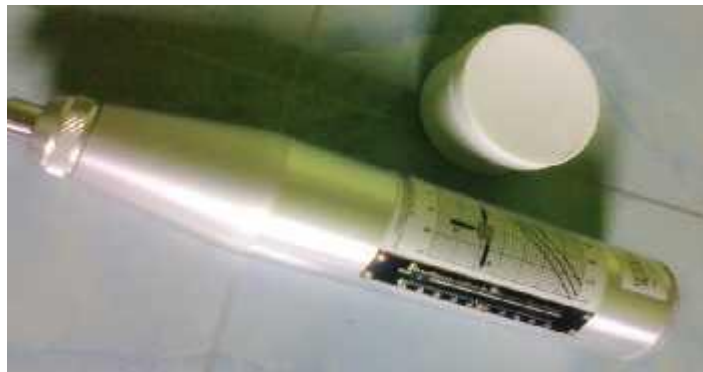
Gambar 2 : *Concrete Hammet Test*
Sumber : Penulis

Kekerasan beton atau kekuatan beton diuji dengan menggunakan alat yang diciptakan oleh Ernest Schmids, populer dengan nama *Schmids Concrete Hammer*. Alat yang dipakai dalam penelitian ini adalah : pahat beton, alat pengukur/meteran, palu, kamera digital, *Concrete Hammer* tipe 2P0813. Gambar 2 dibawah ini menunjukkan alat *Hammer Test* yang digunakan untuk pengambilan data pada bangunan Mesjid Paya Peunaga Kecamatan Meureubo Kabupaten Aceh Barat.

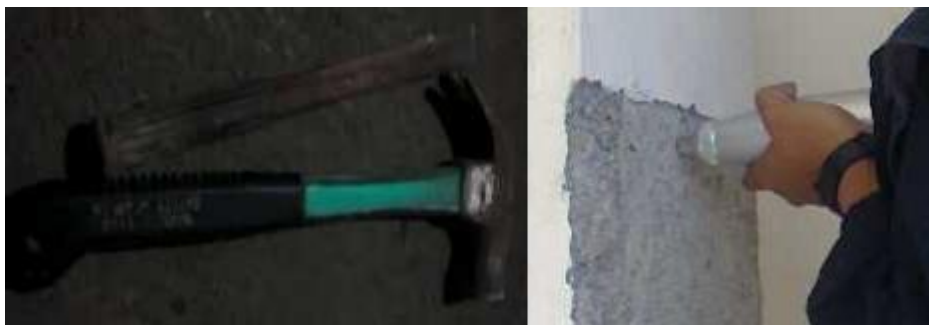
Gambar 3 : Peralatan *Concrete Hammer Test* dan aplikasi pengujian di lapangan
Sumber : Penulis

Gambar 3 menunjukkan cara menggunakan alat *hammer test* di lapangan dan peralatan lainnya.

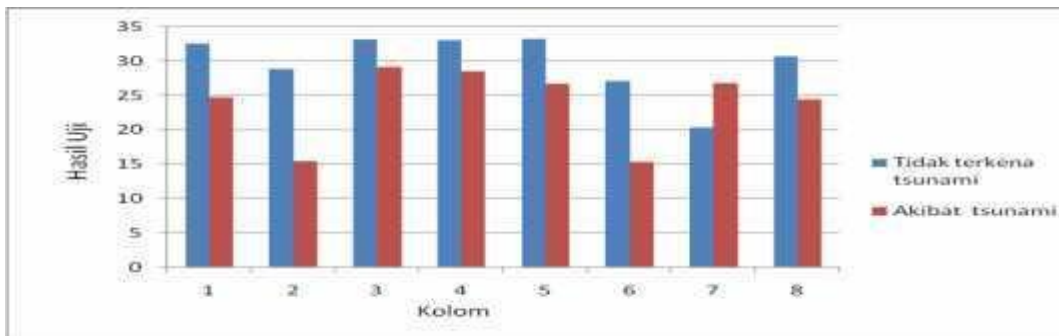
Berdasarkan hasil *hammer test* di beberapa elevasi, terlihat bahwa kekuatan beton cukup seragam, dengan demikian dapat diasumsikan bahwa pengambilan data menggunakan alat *hammer test* dapat dilakukan walaupun tidak seluruhnya, tetapi hasilnya dapat mewakili kondisi beton secara keseluruhan. Hasil pengujian menggunakan alat *Schmids Hammer Test* disajikan dalam grafik berikut:

Gambar 4 : Grafik Nilai Pantul dan Kuat Tekan Beton

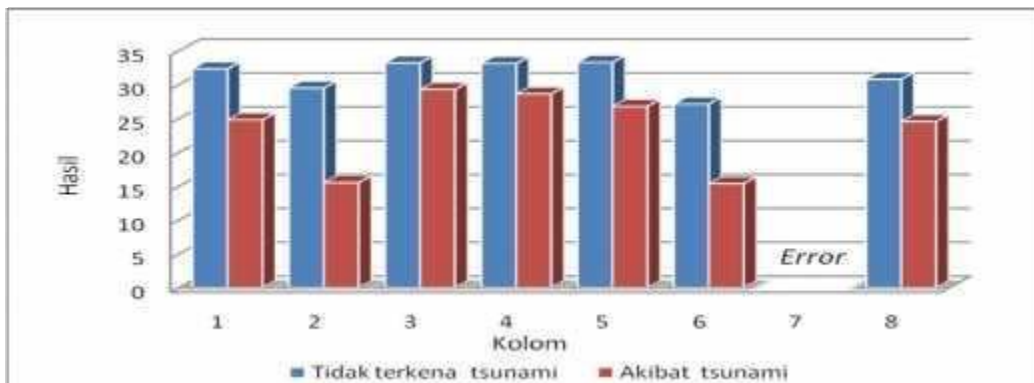
Berdasarkan Gambar 5 dapat dilihat nilai pantulan rata-rata, nilai yang lebih dari +6 nilai rata-rata dan kurang dari -6 nilai rata-rata ($6 \cdot \text{ratarata} + 6$), maka nilainya harus dihilangkan.

Gambar 5 : Grafik Perhitungan Rata-rata
Sumber : Penulis
