ANALISA KERUSAKAN PADA REBUSAN (*Sterilizer*) KELAPA SAWIT DI PT.BEURATA SUBUR PERSADA

Zakaria¹, Herdi Susanto²

^{1,2}Jurusan Teknik Mesin, Fakultas Teknik, Universitas Teuku Umar
e-mail : zakaria.25012000@gmail.com, herdisusanto@utu.ac.id

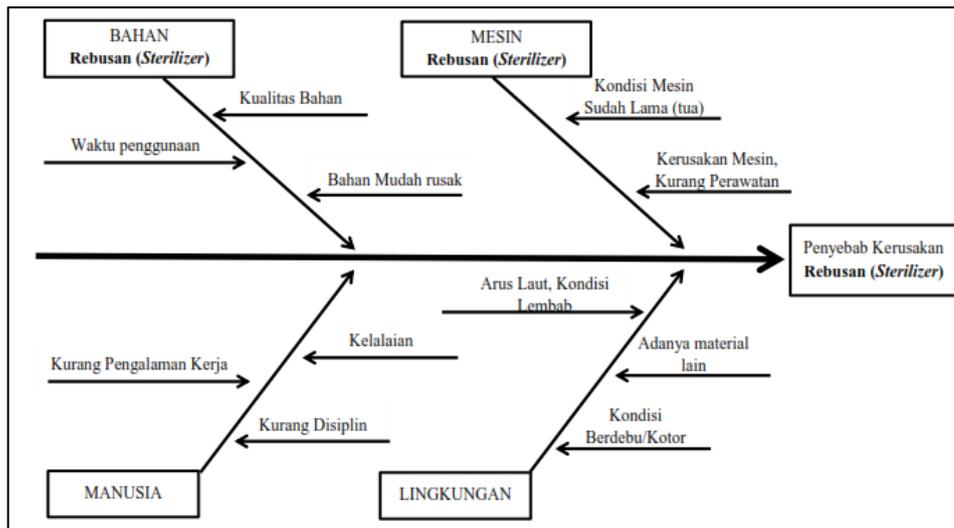
Gambar. 3 Diagram *Fishbone*

Kebocoran-kebocoran terjadi pada pipa-pipa steam (*main inlet*) dan pintu rebusan. Biasanya, *packing* yang digunakan tidak berfungsi secara maksimal. Ketidak maksimalan ini lebih diutamakan, seperti: mutu *packing* yang belum sesuai, pemasangan *packing* belum tepat, dan melebihi umur teknis.

Dalam rebusan melebihi tekanan desain. Desainer (perancang) telah menghitung secara cermat tekanan maksimal yang mampu diterima rebusan.

Berdasarkan hasil dari penelitian, dilakukan perbaikan yang sebelumnya mendapatkan data yang dapat menyebabkan kerusakan yang dapat dianalisa melalui metode *fishbone* [5-7] Lebih jelasnya dapat disajikan pada gambar 3 berikut ini:
