Analisa Kegagalan Baut Pengikat Pelat *Trunnion* *Linner* pada Unit *Cement Mill 1* Di PT. X

This study aims to determine the reasons behind the malfunction of the fastening bolts for the trunnion plate on cement mill unit 1 at PT. X. The research approach employed is an observational investigation comprising of two primary stages. The first phase involves identifying the causes of bolt fractures through macroscopic observations to examine the patterns of bolt fractures. The second phase involves analyzing the forces acting on the bolts by calculating the inertial forces generated due to torque tightening, followed by determining the centrifugal forces produced by the ground material and calculating the bending moments affecting the bolts. The findings of this study revealed that the primary reason for bolt failure is the existence of crack patterns characterized by substantial plastic deformation in the bolt body; this form of fracture is classified as ductile fracture. Analysis of the forces acting on the bolt also revealed that the stress applied to the bolt exceeds its strength capacity. The stress reached 436 MPa, whereas the bolt's strength was only around 330 MPa (yield str

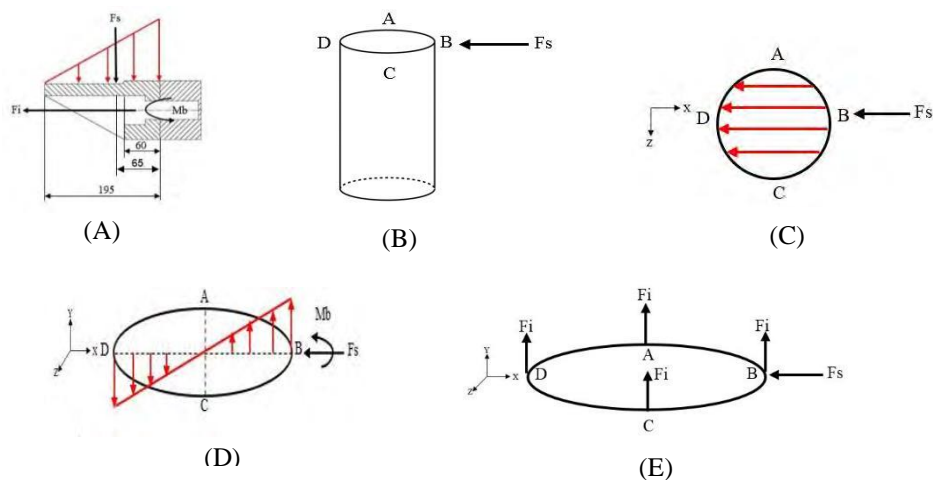
Gambar 2. [a] Gambaran model gaya yang operasional pada mur [b] model gaya wajah mur [c] penyebaran kekuatan tarik lateral [d] penyebaran tekanan hasil regangan [e] efek tampak awal gaya yang tampak atas dari mur.[12]

F_i disebut Gaya pertama disebut momen awal yang muncul karena torsi pada baut tersebut. Gaya ini kemudian berubah menjadi tegangan tarik yang dilambangkan dengan σf_i . F_s disebut gaya sentrifugal yang timbul dari perputaran massa clinker dan seakan dilemparkan keluar jalurnya. F_s Kemudian berubah menjadi tegangan geser dengan simbol τxy . M_b merupakan waktu kelengkungan yang muncul akibat gaya geser yang dialihkan. M_b menimbulkan tegangan tarik dan tegangan tekan, dengan notasi σM_b .

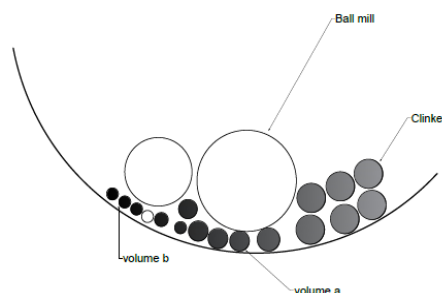
Gambar 3. Volume a diasumsikan identik dengan volume b. Volume a adalah terak (clinker) yang tengah digiling, sementara volume b adalah terak (clinker) yang telah melalui proses penggilingan.
