IDENTIFIKASI KARAKTERISTIK DAN PEMETAAN TINGKAT KEKUMUHAN KAWASAN PERMUKIMAN KUMUH GAMPONG PANGGONG KECAMATAN JOHAN PAHLAWAN

Cut Suciatina Silvia¹

¹ Prodi Fakultas Teknik Jurusan Sipil Universitas Teuku Umar Meulaboh
coetsilvia@gmail.com

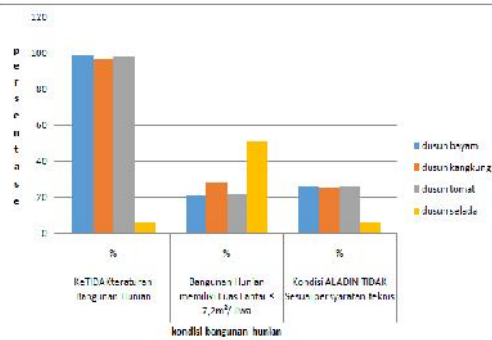
Grafik 1 Grafik persentase kondisi bangunan hunian per dusun

Untuk melihat kondisi bangunan hunian pada lokasi studi ini dilakukan pada 4 dusun yang ada di Gampong Panggong. Berdasarkan hasil analisis kondisi bangunan hunian didapatkan kondisi bangunan hunian yang memiliki ketidakaturan bangunan paling dominan berada di dusun Bayam, Kangkung dan dusun Tomat yang memiliki rerata kondisi ketidakaturan bangunan hunian sebesar 98%. Tingkat kepadatan bangunan hunian rerata sebesar 48 unit/ha, dimana tingkat kepadatan bangunan hunian masih rendah dibawah 250 unit/ha. Untuk kelayakan bangunan yang dilihat berdasarkan kondisi bangunan hunian yang memiliki luas lantai 7,2m²/jiwa dan kondisi Aladin yang tidak sesuai persyaratan teknis paling besar berada di dusun Selada sebesar 51% dan 60%.

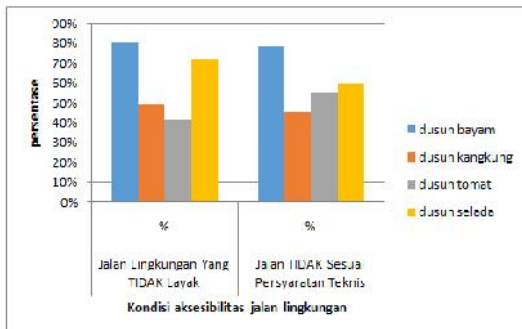
Grafik 2 Grafik persentase kondisi jalan lingkungan per dusun

Berdasarkan hasil analisis kondisi jalan lingkungan didapatkan kondisi jalan lingkungan yang tidak layak ada di dusun Bayam dan dusun Selada dengan persentase ketidak layakan jalan lingkungan sebesar 81% dan 72% atau rerata sebesar 77%. Jalan lingkungan yang tidak layak ini diperoleh dari jalan lingkungan dengan lebar $> 1,5$ meter dan diperkeras berbanding dengan total panjang jalan yang ada. Masih terlihat di dusun Tomat yang memiliki lebar jalan di bawah 1,5 meter. Kondisi jalan yang tidak memenuhi persyaratan teknis juga berada di dusun Bayam, dusun Selada dan dusun Tomat dengan rerata 65%, sedangkan untuk dusun Kangkung masih berada di bawah 50%. Sesuai dengan persyaratan teknis jalan, bahwasanya jalan lingkungan yang dikatakan baik adalah jalan lingkungan dimana memiliki lebar jalan $> 1,5$ meter dan memiliki bangunan pelengkap/saluran disamping jalan.

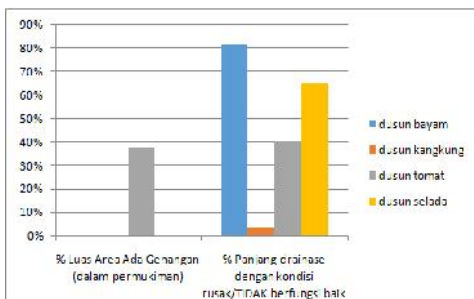
Grafik 3 Grafik persentase kondisi drainase lingkungan

Berdasarkan hasil analisis kondisi drainase lingkungan didapatkan kondisi untuk luas area yang ada genangan di dalam permukiman hampir tidak ada, hanya di dusun tomat dengan luas area genangan sebesar 0,12 hektare atau sekitar 37,5%. Sedangkan untuk panjang drainase yang rusak dan tidak berfungsi baik sebesar 81% ada di dusun Bayam dan 65% di dusun Selada. Banyak drainase yang sudah dibangun memiliki kualitas yang kurang baik, sehingga permasalahan drainase disetiap dusunnya sama begitu pula dengan pemeliharaan yang tidak berjalan baik dimana masih terlihat sampah bertumpuk di dalam drainase, sehingga menghambat aliran air dan menyebabkan genangan baik di dalam drainase maupun di badan jalan saat debit hujan yang tinggi serta berdampak buruk terhadap kesehatan.

Dapat disimpulkan bahwa kondisi drainase lingkungan di Gampong Panggong, untuk drainase lingkungan yang rusak dan tidak berfungsi baik sebesar 48% atau sepanjang 2029 meter yang masih memiliki permasalahan. Sedangkan untuk genangan dalam permukiman cukup kecil sebesar 9%.

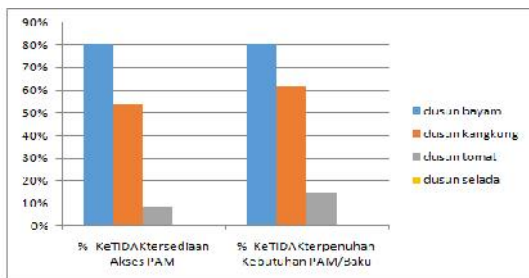
Grafik 4 Grafik persentase kondisi penyediaan air minum

Berdasarkan hasil analisis kondisi penyediaan air minum sebesar 80% masih bermasalah terhadap ketidaktersediaan akses penyediaan air minum, sedangkan untuk dusun Selada sudah terpenuhi akses PAM 100%. Kondisi ketidakterpenuhan kebutuhan air minum/baku sebesar 80% dan 62% atau rerata sebesar 71% berada di dusun Bayam dan dusun Kangkung. Kenyataan di lapangan, akses jaringan dan pelayanan air minum masih belum tercapai secara optimal, seperti yang terjadi di dusun Kangkung. Secara dominan masyarakat Gampong Panggong masih menggunakan air yang berasal dari sumur galian dan sumur bor, dimana hampir 90% memiliki sumur pribadi. Sistem sanitasi dan pengolahan air limbah yang kurang terkontrol juga mempengaruhi kualitas air bersih. Kondisi di lapangan juga menunjukkan bahwa masyarakat juga

membeli air secara eceran untuk memenuhi kebutuhan hidupnya seperti memasak, minum, mandi, dan mencuci. Dapat disimpulkan bahwa kondisi penyediaan air minum di Gampong Panggong, berdasarkan ketidaktersediaan akses PAM dan keterpenuhan kebutuhan air minum berada di bawah 40% atau rerata sebesar 37%. Secara umum mungkin tidak mengalami permasalahan karena masih berada di bawah 40%, namun tetap menjadi masalah dikarenakan masyarakat Gampong Panggong harus mengeluarkan uang atau pendapatannya untuk memenuhi kebutuhan air minumnya.

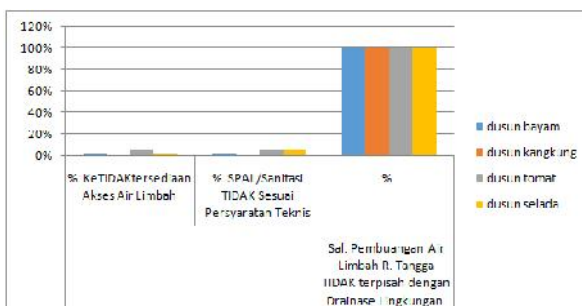
Grafik 5 Grafik persentase kondisi pengelolaan air limbah

Berdasarkan hasil analisis kondisi pengelolaan air limbah terlihat bahwa hampir semua dusun sudah memiliki ketersediaan air limbah, seperti di dusun kangkung sudah terpenuhi akses 100%. Namun akses SPAL yang ada belum sesuai dengan persyaratan teknis, dimana terlihat di dusun Tomat sebanyak 72% belum atau bahkan tidak memiliki SPAL/sanitasi yang sesuai dengan standar teknis. Kondisi di lapangan menunjukkan bahwa masih ada rumah tangga yang tidak memiliki atau menggunakan kloset leher angsa.

Dari analisis di dapat disimpulkan bahwa untuk kondisi pengelolaan air limbah di Gampong Panggong, hampir semua rumah tangga sudah memiliki ketersediaan akses air limbah yaitu sebesar 98%. Sedangkan sebesar 45% masih belum memiliki SPAL/sanitasi yang tidak sesuai dengan persyaratan teknis, dan kondisi nyata di lapangan menunjukkan bahwa saluran pembuangan air limbah dari rumah tangga bercampur/tidak terpisah dengan drainase lingkungan. Kondisi ini akan sangat mengganggu kesehatan lingkungan, mengganggu air tanah atau bahkan membuat air sumur berbau dikarenakan jarak dengan sumur gali berada di bawah 10 meter.

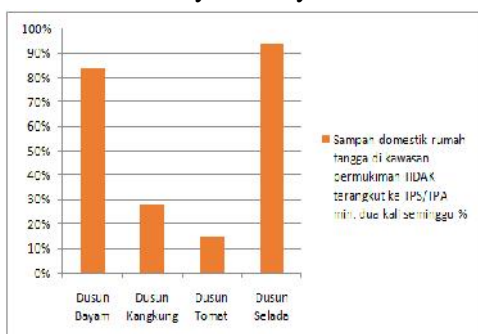
Grafik 6 Grafik persentase kondisi pengelolaan sampah per dusun

Berdasarkan hasil analisis kondisi pengelolaan sampah, terlihat bahwa di dusun Bayam dan dusun Selada merupakan lokasi dimana sampah domestik dari rumah tangga tidak terangkut ke

TPS (tempat pembuangan sementara) atau TPA (tempat pembuangan akhir) sebesar 84% dan 94%. Dari tabel analisis di bawah ini dapat disimpulkan bahwa sampah buangan dari domestik rumah tangga sebesar 55% tidak terangkut. Kondisi nyata di lapangan terlihat dominan masyarakat di gampong panggong membakar sampah domestik di halaman depan dan belakang rumah, dikarenakan tidak ada bak sampah dilokasi permukiman.

Hampir disejumlah lingkungan belum tersedia TPS, namun beberapa rumah tangga menempatkan tong sampah pribadi di setiap rumahnya, kemudian sampah tersebut dibuang sendiri ke bak sampah yang berada di dekat taman kota dan bahkan ada juga yang membuangnya pada lahan kosong di sekitar permukiman. Kondisi ini sangat dikhawatirkan karena sampah yang dibuang dan bertumpuk di depan/dilahan permukiman akan menyebabkan bau, dan mengganggu kesehatan masyarakatnya.
