# Identifikasi Penggunaan Lori Rebusan Berdasarkan *Preventive Maintenance* Di Pt. Socfindo Senagan *Identification Of Booking Lori Use Based On Preventive Maintenance At Pt. Socfindo Senagan*

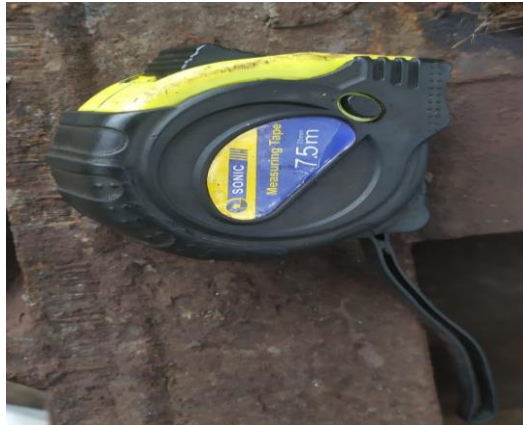
Gambar 2. Alat ukur meteran

Pada kegiatan penanganan masalah mengenai bodi lori menggunakan meteran untuk menguku panjang rata-rata dari bodi lori, luas bidang lori, kedalaman lori dengan alasan bahwa meter adalah satuan panjang lori dalam kerangka SI. Unit ini dicirikan sebagai jarak yang diteliti dalam sebuah perjalanan cahaya dalam ruang hampa. Untuk lebih jelasnya dapat dilihat pada gambar berikut:
