ANALISA KERUSAKAN ROTOR BAR PADA MESIN *RIPPLE MILL* DENGAN METODE PERHITUNGAN BIJI SAWIT UTUH/LOLOS PADA PROSES PEMECAHAN BIJI KELAPA SAWIT (STUDI KASUS : PT BEURATA SUBUR PERSADA)

Jurusan Teknik Mesin, Fakultas Teknik, Universitas Teuku Umar

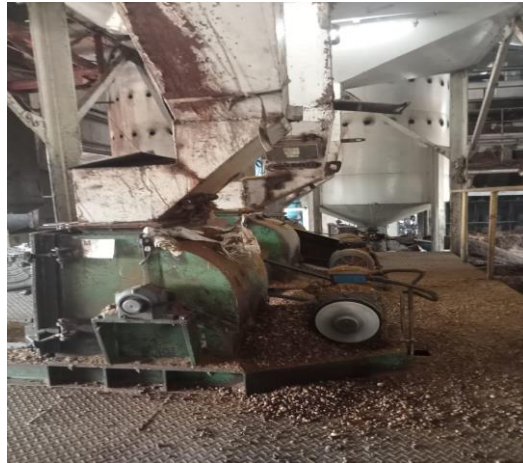
Mesin *ripple mill* adalah mesin pabrik kelapa sawit yang ada di stasiun pengolahan inti. Fungsi *ripple mill* yaitu untuk memecahkan cangkang biji dengan cara menggilas biji didalam plat besi yang berputar secara sentrifugal, oleh karena adanya gaya sentrifugal yang ditimbulkan oleh putaran rotor yang sangat tinggi, maka biji-biji yang masuk dalam ruang pemecahan akan terbawa oleh lempengan siku-siku tersebut, kemudian terlempar kesamping membentur dinding, akibatnya biji-biji tersebut akan pecah intinya dan akan terpisah dari cangkang.

Gambar.1 Mesin Ripple Mill
Sumber : PT. Beurata Subur Persada

Model : MSB RIPPLE MILL
Capacity : 9 TON/JAM
Serial no : RM 1488
Speed : RPM 780
Year : 2018
Motor : 15 HP 415 V 3 phase 50 Hz

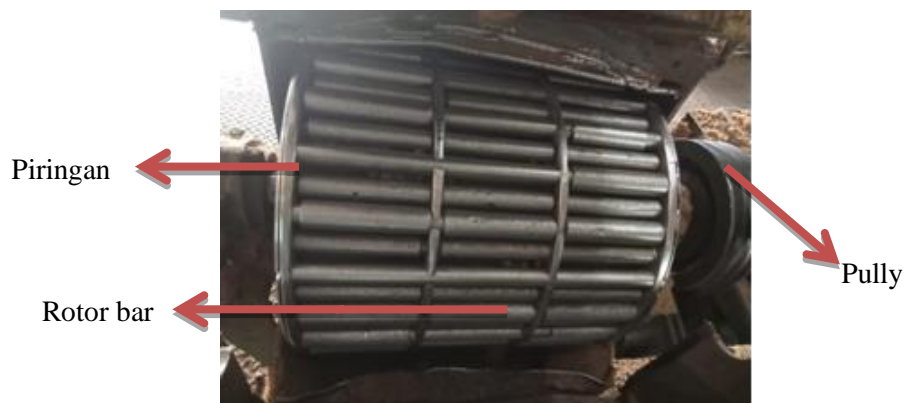
Gambar. 2 Rotor Bar

Rotor bar Rotor Bar Adalah salah satu komponen dari mesin ripple mill yang sangat berpengaruh. Bagian yang terdiri dari beberapa batang besi yang bergerak secara otomatis yang dapat memecahkan nut dari cangkang. Berfungsi sebagai alat pemecah biji sawit sehingga biji dapat terlepas dari cangkang .

Brand	: Rotor Bar <i>Ripple Mill</i> MSB 9 T
Jumlah rotor bar	: 44 batang
Material	: Baja carbon medium
Kandungan carbon	: 0,3-0,8%
Panjang	: 50 cm
Tebal	: 25 mm

- Piringan
Piringan merupakan salah satu komponen rotor yang digunakan sebagai kedudukan dari *Rotor Bar*. dan juga sebagai pengapit *Rotor Bar* agar tetap pada posisinya.
- Rotor Bar
Rotor Bar Adalah salah satu bagian dari mesin ripple mill yang paling berpengaruh dalam proses pemecahan inti dari cangkang. Bagian yang terdiri dari beberapa batang besi yang bergerak secara otomatis untuk memecahkan nut dari cangkang.
- Pully
Pully merupakan penghubung putaran yang diterima dari motor listrik kemudian diteruskan dengan menggunakan sabuk atau belt terhadap objek yang ingin di gerakkan.

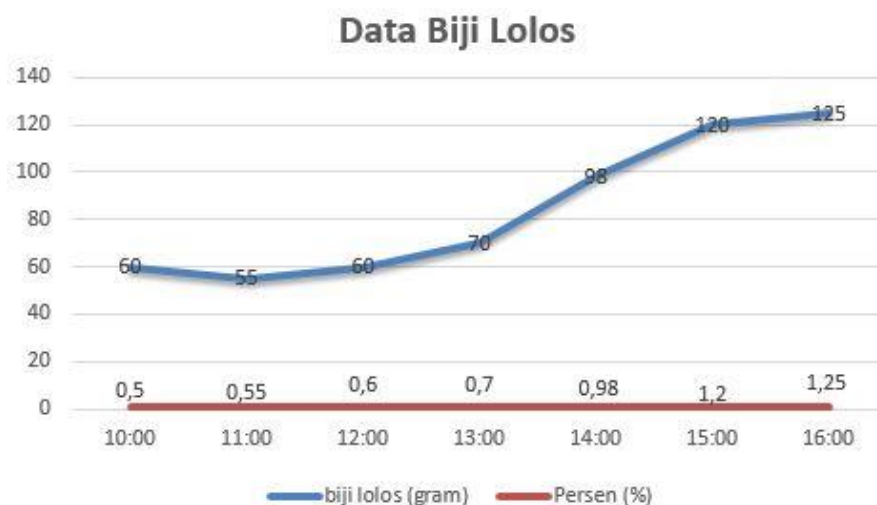
Gambar 3. Grafis dari tabel data biji lolos
Sumber. Penulis

Dari grafis diatas menunjukkan terjadi kenaikan jumlah biji lolos yang di sebabkan adanya indikasi kerusakan pada beberapa batang Rotor Bar yaitu pada jam 15:00 dengan kerusakan 1 batang Rotor Bar, kemudian kenaikan jumlah biji lolos kembali terhitung pada jam 16:00 dengan kerusakan 1 batang Rotor Bar yang berbeda. Hasil dari pemantauan terhadap biji sawit yang lolos dalam proses pemecahan ,mendapatkan 2 batang bengkok pada Rotor Bar mulai pada jam 10:00-16:00.

Dari tabel 2. Dapat dilihat jumlah keseluruhan biji sawit yang lolos dalam proses pemecahan biji di *ripple mill* mulai jam 10:00 -16:00 berjumlah 588 kg (5,88%) dengan jumlah terkecil biji sawit yang lolos pada jam 11:00 yaitu 55 kg (0,55%) dan terbesar pada jam 16:00 yaitu 125 (1,25%).
