Analisis Gerusan Lokal dengan Metode Colorado State University (CSU) Dan Metode Froehlich

Jembatan Alue Buloh yang melintasi Sungai Krueng Seunagan adalah satu akses penghubung yang membatasi Desa Alue Buloh dan Desa Latong dan berada di Kecamatan Seunagan Kabupaten Nagan Raya. Jembatan ini telah mengalami penurunan sebesar 80cm akibat bangunan bawah dari jembatan telah menyebabkan perubahan morfologi sungai Alue Buloh dimana dasar sungai yang mengalami pendangkalan oleh sedimentasi dan erosi tebing mengakibatkan sungai semakin melebar. Berdasarkan kondisi permasalahan di atas diperlukan kajian dan identifikasi terhadap jembatan yang berada di lokasi studi, dengan tujuan untuk memperoleh besarnya kedalaman gerusan yang terjadi akibat bangunan bawah jembatan yaitu pilar. Analisis kedalaman gerusan dilakukan menggunakan metode Colorado State University (CSU) dan metode Froehlich. Dengan nilai kedalaman maksimum 2.28 m, lebar pilar 4m, panjang pilar 10m, ukuran rerata diameter partikel (D_{50}) 0.91 m, kecepatan aliran rerata 1,36 m / det, koefisien bentuk pilar (K_1) round nose 0.75, koefisien sudut datang aliran (K_2) 0° adalah 1 dan koefisien kondisi saluran (K_3) small dunes 1,1,

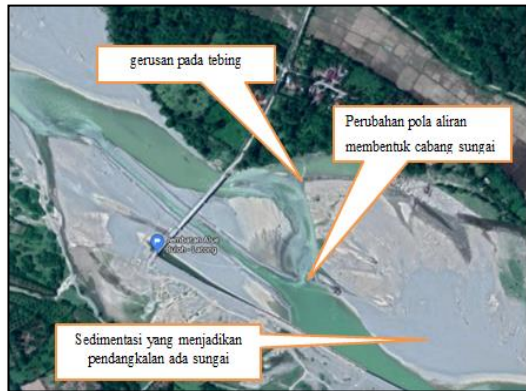
Gambar 1. Kondisi Sungai di Jembatan Alue Buloh

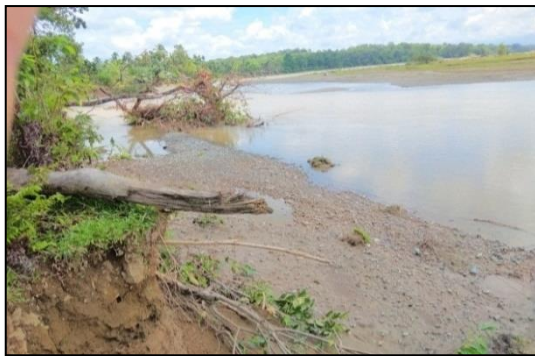
Gambar 3. Kondisi Erosi pada Tebing Mengakibatkan Sungai Semakin Melebar

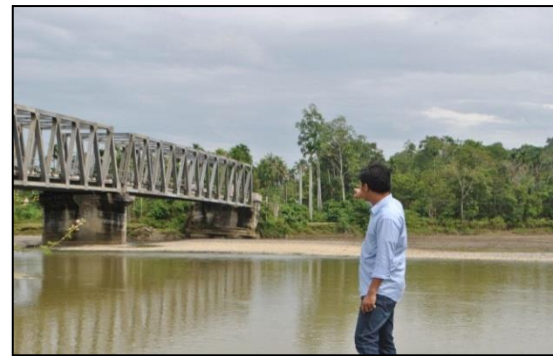
Gambar 4. Kondisi Terjadinya Penurunan Pondasi dan Miringnya Abutment

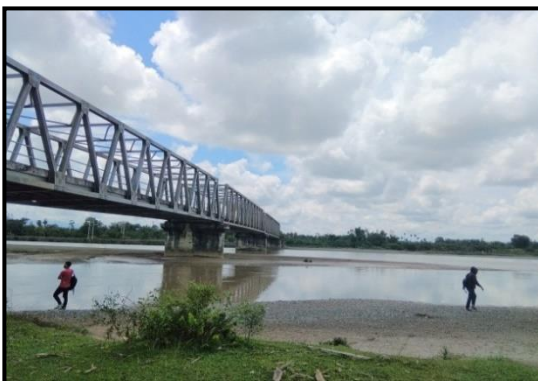
Gambar 5. Kondisi Gerusan Lokal Disekitar Pilar Jembatan

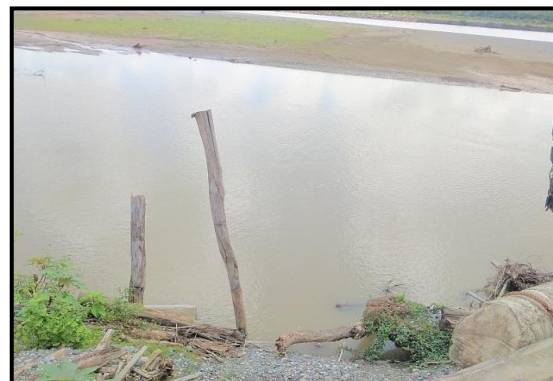
Gambar 6. Kondisi Sedimentasi pada Sungai Akibat Gerusan
